Diagnóstico da Calçada	Qualidade do Serviço	
Endereço: Rua Curitiba, 745	<b>78</b>	<b>B</b>
Data do Registro: 12/11/2019 11:51:56		
#N/D

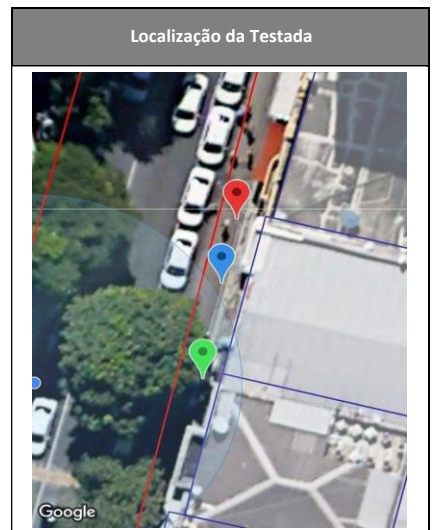
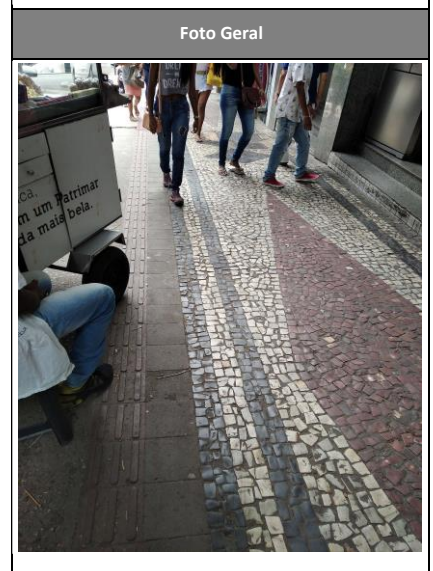
ID	Itens Avaliados	Respostas	Nota
P_1	O Mobiliário urbano está dentro da faixa de serviço de 70 cm ?	Sim	-
P_2	Qual a largura livre do Passeio ?	Acima de 1.50 m	10
P_3	Tipo de revestimento da calçada ?	Pedra Portuguesa	8
P_4	Existência de Buracos ?	Nenhum	10
P_5	Condições Gerais do Piso e meio-fio da calçada ?	Ótimo(a)	10
P_6	Presença de desníveis ?	Nenhum	10
P_7	Tem rebaixamento de calçada para Pedestre ?	Não	10
P_8	Possui piso tátil ao longo da Calçada ?	Sim	-
P_9	A calçada Possui Rebaixamento de Veículos correto ?	N.A	0
P_10	Existência de altura livre menor que 2,10 m ?	Não	-
P_11	O Passeio está no padrão da SMPU ?	Não	0
P_12	A testada possui prática de estacionamento sobre o passeio ?	Não	10
P_13	Existe algum dispositivo de Drenagem sobre a calçada ?	Não	0
P_14	Existe PED em frente a testada ?	Não	-
P_15	Existe FTP em frente a testada ?	Não	-
P_16	Classificação geral da calçada pelo pesquisador.	Ótimo(a)	10
