| Diagnóstico da Calçada | Qualidade do Serviço | |
| Endereço: Av. Nossa Sra. Do Carmo, 1725 | 65 | C |
| Data do Registro: 12/11/2019 13:02:15 | | |
| Num. Lote CTM: 80219300350 | | |

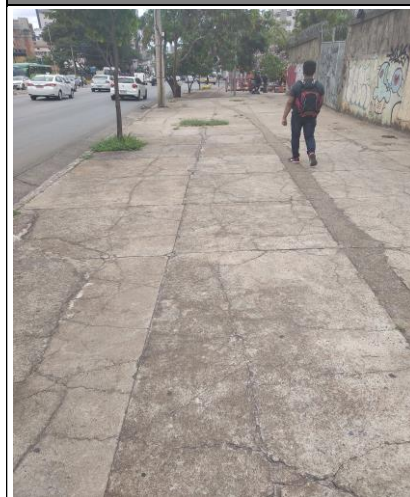
Foto Geral

| ID | Itens Avaliados | Respostas | Nota |
|---|--|---|---|
| P_4 | Existência de Buracos ? | Poucos | 5 |
| P_5 | Condições Gerais do Piso e meio-fio da calçada ? | Regular | 5 |
| P_16 | Classificação geral da calçada pelo pesquisador. | Regular | 5 |
