# Lote 1 - Rota: Padre Pedro Pinto

Diagnóstico da Calçada	Qualidade do Serviço	
Endereço: Rua Padre Pedro Pinto, s/nº	52	C
Data do Registro: 13/11/2019 13:30:31		
Num. Lote CTM: 210502400235

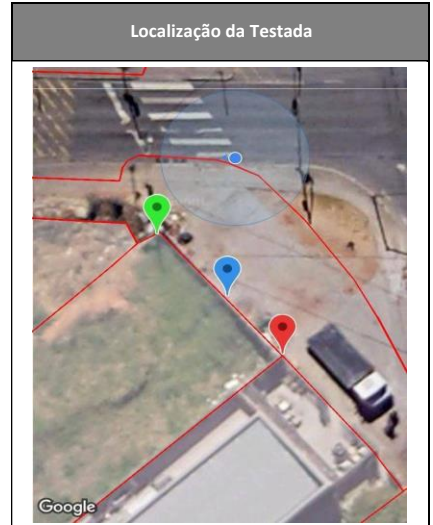
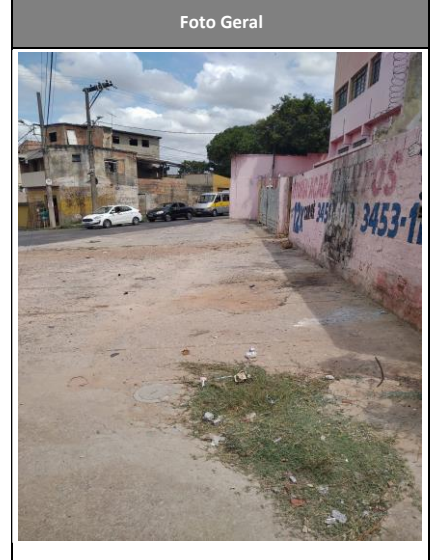
ID	Itens Avaliados	Respostas	Nota
P_1	O Mobiliário urbano está dentro da faixa de serviço de 70 cm ?	Sim	-
P_2	Qual a largura livre do Passeio ?	Acima de 1.50 m	10
P_3	Tipo de revestimento da calçada ?	Concreto	10
P_4	Existência de Buracos ?	Poucos	5
P_5	Condições Gerais do Piso e meio-fio da calçada ?	Péssimo	0
P_6	Presença de desníveis ?	Nenhum	10
P_7	Tem rebaixamento de calçada para Pedestre ?	Sim	7
P_8	Possui piso tátil ao longo da Calçada ?	Não	-
P_9	A calçada Possui Rebaixamento de Veículos correto ?	N.A	0
P_10	Existência de altura livre menor que 2,10 m ?	Não	-
P_11	O Passeio está no padrão da SMPU ?	Não	0
P_12	A testada possui prática de estacionamento sobre o passeio ?	Não	10
P_13	Existe algum dispositivo de Drenagem sobre a calçada ?	Não	0
P_14	Existe PED em frente a testada ?	Não	-
P_15	Existe FTP em frente a testada ?	Sim	-
P_16	Classificação geral da calçada pelo pesquisador.	Ruim	0

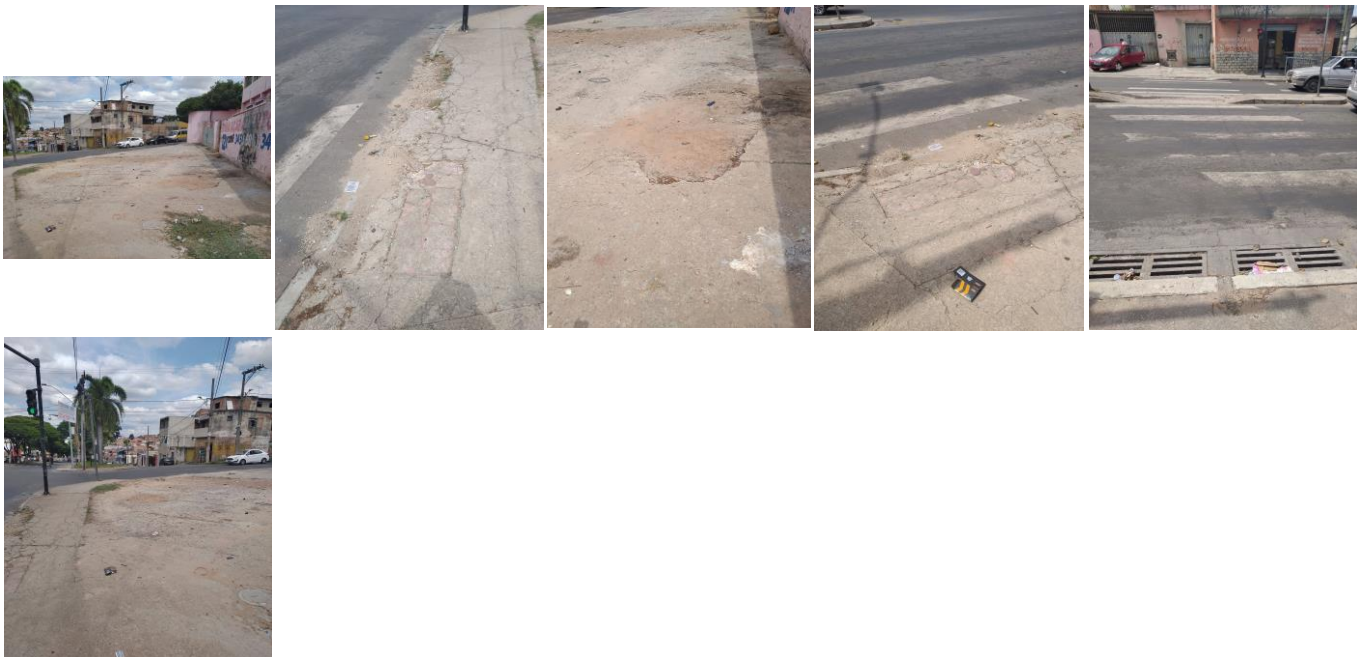
## Fotos Complementares - Detalhes do Passeio

ID	Itens Avaliados	Respostas	Nota
P_7_1	Qual tipo do Rebaixo ?	Rebaixo Tipo 1 (trapézio)	0
P_7_1_1	Se for do Tipo 1, Passeio possui largura livre de 1,2 m ?	Sim	0
P_7_1_2	Se for do Tipo 1, O rebaixo tem abas conforme a norma ?	Não	-1
P_7_2	A rampa do rebaixo tem Inclinação da norma (8,33%) ?	Sim	0
P_7_3	O rebaixo possui piso tátil ?	Tem só piso de alerta	-1
P_7_3_1	O piso tátil de alerta e direcional do rebaixo está conforme a norma ?	Não	-1
P_8_1	O piso tátil está no eixo da faixa livre ?	0	0
P_8_2	Se tem uma leve mudança de direção está conforme a norma ?	0	0
P_8_3	Se tem mudança de direção de 90º ou maior está conforme a norma ?	0	0
P_8_4	Se tem mudança de direção de três faixas direcionais está conforme a norma ?	0	0
P_8_5	Se tem mudança de direção de quatro faixas direcionais está conforme a norma?	0	0
P_8_6	Tem piso tátil em pontos de ônibus conforme a norma?	0	0
P_8_7	O piso tátil tem conexão com os lotes vizinhos?	0	0
