Diagnóstico da Calçada	Qualidade do Serviço	
Endereço: Rua Conceição do Mato Dentro, s/nº	<b>70</b>	<b>C</b>
Data do Registro: 28/10/2019 13:27:19		
Num. Lote CTM: 140121000510

Diagnóstico da Calçada	Qualidade do Serviço		Complemento do Diagnóstico
Endereço: Rua Conceição do Mato Dentro, s/nº Data do Registro: 28/10/2019 13:27:19 Num. Lote CTM: 140121000510	70	C

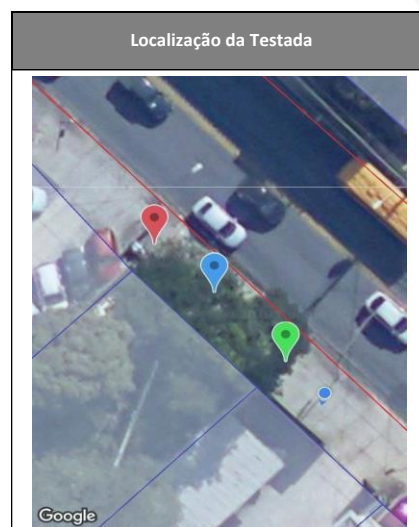
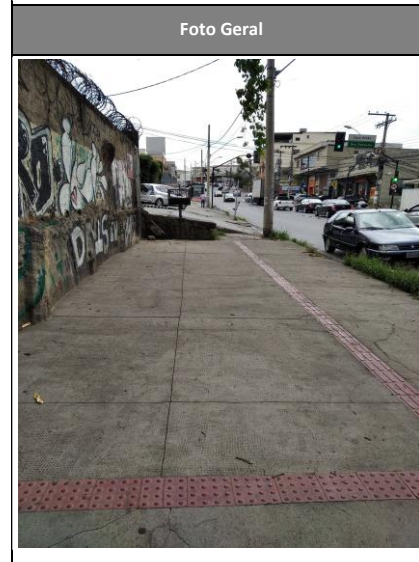
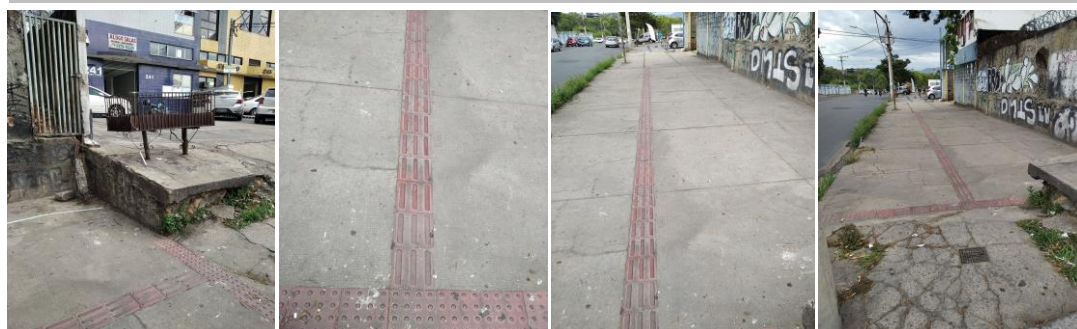
ID	Itens Avaliados	Respostas	Nota
P_1	O Mobiliário urbano está dentro da faixa de serviço de 70 cm ?	Sim	-
P_2	Qual a largura livre do Passeio ?	Acima de 1.50 m	10
P_3	Tipo de revestimento da calçada ?	Concreto	10
P_4	Existência de Buracos ?	Nenhum	10
P_5	Condições Gerais do Piso e meio-fio da calçada ?	Ótimo(a)	10
P_6	Presença de desníveis ?	Severo	0
P_7	Tem rebaixamento de calçada para Pedestre ?	Não	10
P_8	Possui piso tátil ao longo da Calçada ?	Sim	-
P_9	A calçada Possui Rebaixamento de Veículos correto ?	N.A	0
P_10	Existência de altura livre menor que 2,10 m ?	Não	-
P_11	O Passeio está no padrão da SMPU ?	Não	0
P_12	A testada possui prática de estacionamento sobre o passeio ?	Não	10
P_13	Existe algum dispositivo de Drenagem sobre a calçada ?	Não	0
P_14	Existe PED em frente a testada ?	Não	-
P_15	Existe FTP em frente a testada ?	Não	-
P_16	Classificação geral da calçada pelo pesquisador.	Ótimo(a)	10
