Diagnóstico da Calçada	Qualidade do Serviço	
Endereço: Av. Portugal, 2901	62	C
Data do Registro: 19/11/2019 10:11:06		
Num. Lote CTM: 200073700455

Diagnóstico da Calçada	Qualidade do Serviço		Complemento do Diagnóstico
Endereço: Av. Portugal, 2901	62	C	
Data do Registro: 19/11/2019 10:11:06			
Num. Lote CTM: 200073700455

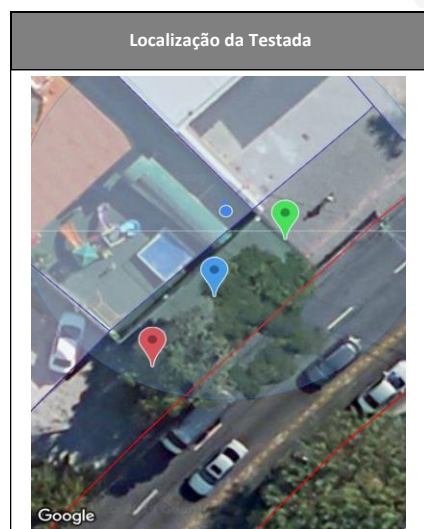
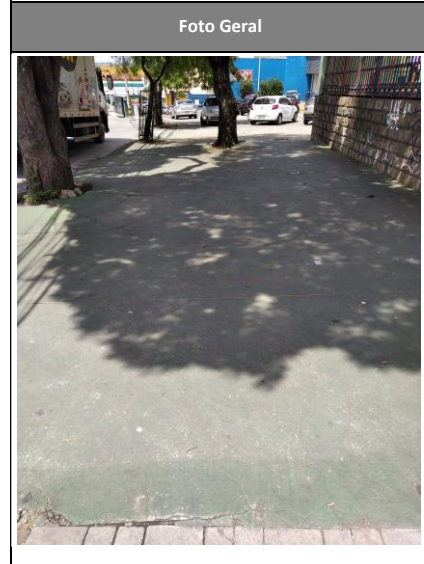
ID	Itens Avaliados	Respostas	Nota
P_1	O Mobiliário urbano está dentro da faixa de serviço de 70 cm ?	Não	-
P_2	Qual a largura livre do Passeio ?	Acima de 1.50 m	10
P_3	Tipo de revestimento da calçada ?	Concreto	10
P_4	Existência de Buracos ?	Poucos	5
P_5	Condições Gerais do Piso e meio-fio da calçada ?	Regular	5
P_6	Presença de desníveis ?	Leve	7
P_7	Tem rebaixamento de calçada para Pedestre ?	Não	10
P_8	Possui piso tátil ao longo da Calçada ?	Não	-
P_9	A calçada Possui Rebaixamento de Veículos correto ?	Não	0
P_10	Existência de altura livre menor que 2,10 m ?	Não	-
P_11	O Passeio está no padrão da SMPU ?	Não	0
P_12	A testada possui prática de estacionamento sobre o passeio ?	Não	10
P_13	Existe algum dispositivo de Drenagem sobre a calçada ?	Não	0
P_14	Existe PED em frente a testada ?	Não	-
P_15	Existe FTP em frente a testada ?	Não	-
P_16	Classificação geral da calçada pelo pesquisador.	Regular	5
