Diagnóstico da Calçada	Qualidade do Serviço	
Endereço: Rua Curitiba, 570	78	B
Data do Registro: 12/11/2019 12:44:00		
#N/D

Diagnóstico da Calçada	Qualidade do Serviço		Complemento do Diagnóstico
Endereço: Rua Curitiba, 570 Data do Registro: 12/11/2019 12:44:00 #N/D	78	B

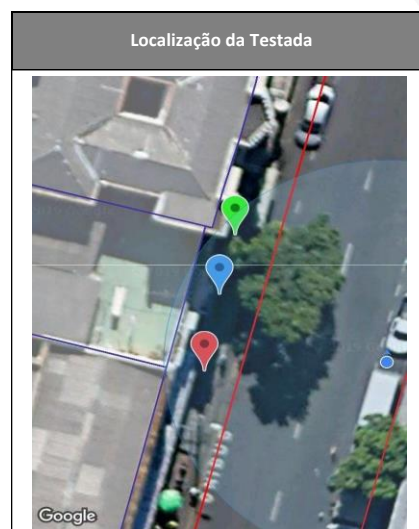
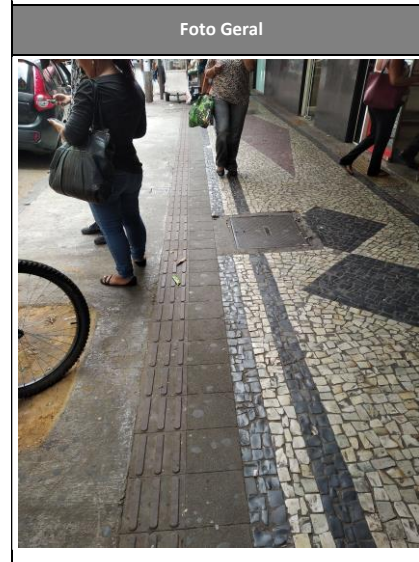
ID	Itens Avaliados	Respostas	Nota
P_1	O Mobiliário urbano está dentro da faixa de serviço de 70 cm ?	Sim	-
P_2	Qual a largura livre do Passeio ?	Acima de 1.50 m	10
P_3	Tipo de revestimento da calçada ?	Pedra Portuguesa	8
P_4	Existência de Buracos ?	Nenhum	10
P_5	Condições Gerais do Piso e meio-fio da calçada ?	Ótimo(a)	10
P_6	Presença de desníveis ?	Nenhum	10
P_7	Tem rebaixamento de calçada para Pedestre ?	Não	10
P_8	Possui piso tátil ao longo da Calçada ?	Sim	-
P_9	A calçada Possui Rebaixamento de Veículos correto ?	N.A	0
P_10	Existência de altura livre menor que 2,10 m ?	Não	-
P_11	O Passeio está no padrão da SMPU ?	Não	0
P_12	A testada possui prática de estacionamento sobre o passeio ?	Não	10
P_13	Existe algum dispositivo de Drenagem sobre a calçada ?	Não	0
P_14	Existe PED em frente a testada ?	Não	-
P_15	Existe FTP em frente a testada ?	Não	-
P_16	Classificação geral da calçada pelo pesquisador.	Ótimo(a)	10
