Lote 1 - Rota: Noroeste

FRATAR
ENGENHARIA CONSULTIVA

Diagnóstico da Calçada	Qualidade do Serviço	
Endereço: Av. Brigadeiro Eduardo Gomes, 1585	72	B
Data do Registro: 26/11/2019 16:08:41		
Num. Lote CTM: 130515800010

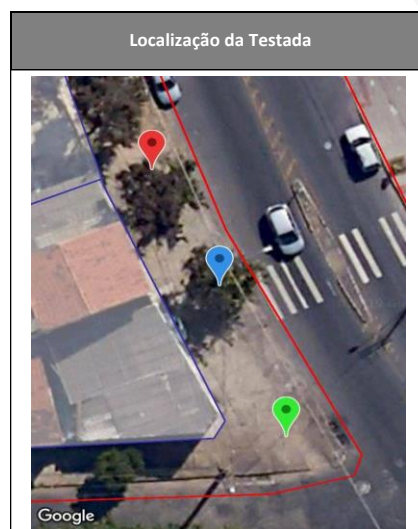
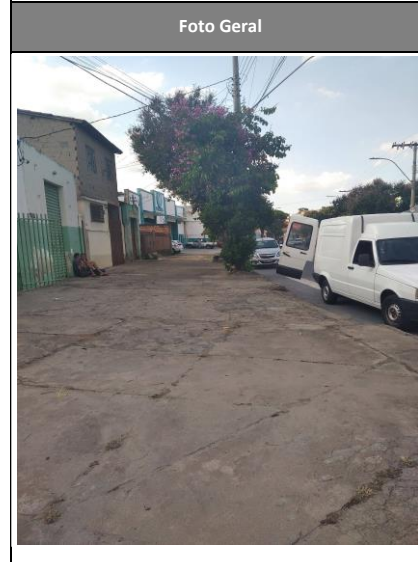
ID	Itens Avaliados	Respostas	Nota
P_1	O Mobiliário urbano está dentro da faixa de serviço de 70 cm ?	Sim	-
P_2	Qual a largura livre do Passeio ?	Acima de 1.50 m	10
P_3	Tipo de revestimento da calçada ?	Concreto	10
P_4	Existência de Buracos ?	Poucos	5
P_5	Condições Gerais do Piso e meio-fio da calçada ?	Regular	5
P_6	Presença de desníveis ?	Nenhum	10
P_7	Tem rebaixamento de calçada para Pedestre ?	Sim	7
P_8	Possui piso tátil ao longo da Calçada ?	Não	-
P_9	A calçada Possui Rebaixamento de Veículos correto ?	Sim	10
P_10	Existência de altura livre menor que 2,10 m ?	Não	-
P_11	O Passeio está no padrão da SMPU ?	Não	0
P_12	A testada possui prática de estacionamento sobre o passeio ?	Não	10
P_13	Existe algum dispositivo de Drenagem sobre a calçada ?	Não	0
P_14	Existe PED em frente a testada ?	Não	-
P_15	Existe FTP em frente a testada ?	Sim	-
P_16	Classificação geral da calçada pelo pesquisador.	Regular	5

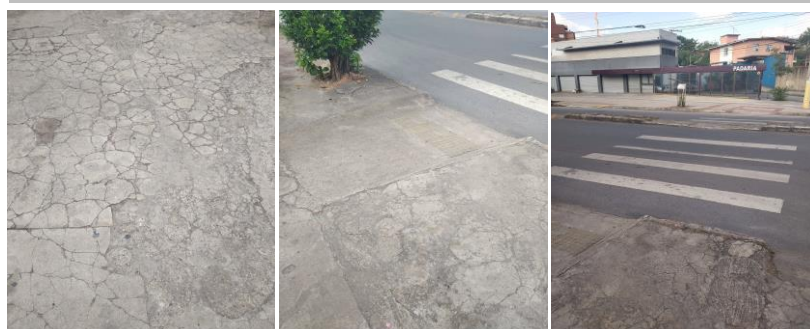
Fotos Complementares - Detalhes do Passeio

ID	Itens Avaliados	Respostas	Nota
P_7_1	Qual tipo do Rebaixo ?	Rebaixo Tipo 1 (trapézio)	0
P_7_1_1	Se for do Tipo 1, Passeio possui largura livre de 1,2 m ?	Sim	0
P_7_1_2	Se for do Tipo 1, O rebaixo tem abas conforme a norma ?	Não	0
P_7_2	A rampa do rebaixo tem Inclinação da norma (8,33%) ?	Sim	0
P_7_3	O rebaixo possui piso tátil ?	Tem só piso de alerta	0
P_7_3_1	O piso tátil de alerta e direcional do rebaixo está conforme a norma ?	Não	0
P_8_1	O piso tátil está no eixo da faixa livre ?	0	0
P_8_2	Se tem uma leve mudança de direção está conforme a norma ?	0	0
P_8_3	Se tem mudança de direção de 90º ou maior está conforme a norma ?	0	0
P_8_4	Se tem mudança de direção de três faixas direcionais está conforme a norma ?	0	0
P_8_5	Se tem mudança de direção de quatro faixas direcionais está conforme a norma?	0	0
P_8_6	Tem piso tátil em pontos de ônibus conforme a norma?	0	0
P_8_7	O piso tátil tem conexão com os lotes vizinhos?	0	0

P_8_8	O piso tátil está em boas condições aparentes?	0	0
P_8_9	O piso tátil apresenta desenho com bom senso?	0	0
P_13_1	Dispositivo de Drenagem está devidamente instalado e bem conservado?	0	0
P_13_2	Dispositivo de Drenagem oferece risco para caminamento seguro de pedestre?	0	0
