Lote 1 - Rota: Padre Pedro Pinto

Diagnóstico da Calçada	Qualidade do Serviço	
Endereço: Rua Padre Pedro Pinto, s/nº	80	B
Data do Registro: 13/11/2019 10:34:49		
Num. Lote CTM: 190221600090

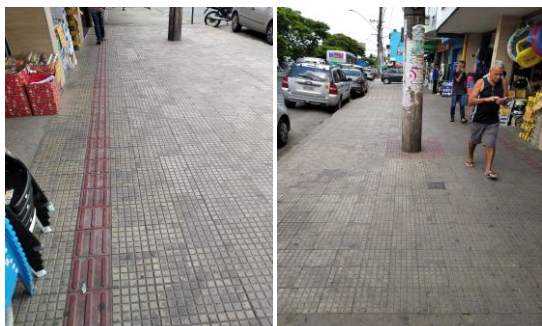
Fotos Complementares - Detalhes do Passeio

ID	Itens Avaliados	Respostas	Nota
P_1	O Mobiliário urbano está dentro da faixa de serviço de 70 cm ?	Não	-
P_2	Qual a largura livre do Passeio ?	Acima de 1.50 m	10
P_3	Tipo de revestimento da calçada ?	Ladrilho Hidráulico	10
P_4	Existência de Buracos ?	Nenhum	10
P_5	Condições Gerais do Piso e meio-fio da calçada ?	Ótimo(a)	10
P_6	Presença de desníveis ?	Nenhum	10
P_7	Tem rebaixamento de calçada para Pedestre ?	Não	10
P_8	Possui piso tátil ao longo da Calçada ?	Sim	-
P_9	A calçada Possui Rebaixamento de Veículos correto ?	N.A	0
P_10	Existência de altura livre menor que 2,10 m ?	Não	-
P_11	O Passeio está no padrão da SMPU ?	Não	0
P_12	A testada possui prática de estacionamento sobre o passeio ?	Não	10
P_13	Existe algum dispositivo de Drenagem sobre a calçada ?	Não	0
P_14	Existe PED em frente a testada ?	Não	-
P_15	Existe FTP em frente a testada ?	Não	-
P_16	Classificação geral da calçada pelo pesquisador.	Ótimo(a)	10
