Diagnóstico da Calçada	Qualidade do Serviço	
Endereço: Av. Brigadeiro Eduardo Gomes, 1931	65	C
Data do Registro: 26/11/2019 16:38:52		
Num. Lote CTM: 130488000165

Lote 1 - Rota: Noroeste

FRATAR
ENGENHARIA CONSULTIVA

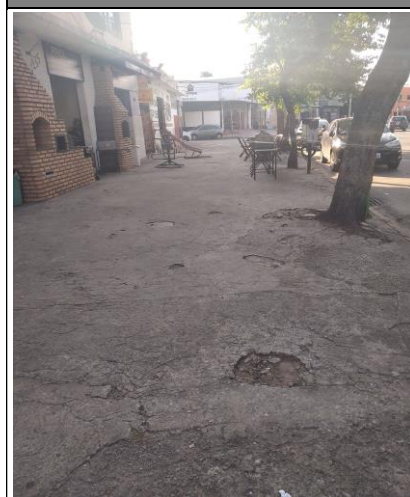
Foto Geral

ID	Itens Avaliados	Respostas	Nota
P_1	O Mobiliário urbano está dentro da faixa de serviço de 70 cm ?	Sim	-
P_2	Qual a largura livre do Passeio ?	Acima de 1.50 m	10
P_3	Tipo de revestimento da calçada ?	Concreto	10
P_4	Existência de Buracos ?	Poucos	5
P_5	Condições Gerais do Piso e meio-fio da calçada ?	Regular	5
P_6	Presença de desníveis ?	Nenhum	10
P_7	Tem rebaixamento de calçada para Pedestre ?	Não	10
P_8	Possui piso tátil ao longo da Calçada ?	Não	-
P_9	A calçada Possui Rebaixamento de Veículos correto ?	N.A	0
P_10	Existência de altura livre menor que 2,10 m ?	Não	-
P_11	O Passeio está no padrão da SMPU ?	Não	0
P_12	A testada possui prática de estacionamento sobre o passeio ?	Não	10
P_13	Existe algum dispositivo de Drenagem sobre a calçada ?	Não	0
P_14	Existe PED em frente a testada ?	Não	-
P_15	Existe FTP em frente a testada ?	Não	-
P_16	Classificação geral da calçada pelo pesquisador.	Regular	5
