Diagnóstico da Calçada	Qualidade do Serviço	
Endereço: Rua Professor Moraes, 745	<b>58</b>	<b>C</b>
Data do Registro: 12/11/2019 15:16:36		
Num. Lote CTM: 10023300120

Diagnóstico da Calçada	Qualidade do Serviço		Complemento do Diagnóstico
<b>Endereço: Rua Professor Moraes, 745</b> <b>Data do Registro: 12/11/2019 15:16:36</b> <b>Num. Lote CTM: 10023300120</b>	<b>58</b>	<b>C</b>

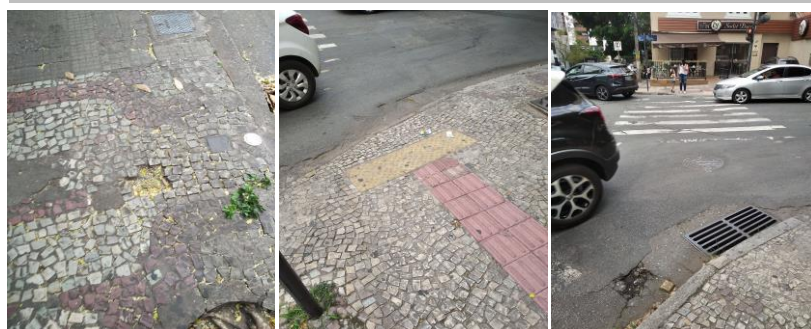
Fotos Complementares - Detalhes do Passeio

ID	Itens Avaliados	Respostas	Nota
P_1	O Mobiliário urbano está dentro da faixa de serviço de 70 cm ?	Não	-
P_2	Qual a largura livre do Passeio ?	Entre 1.20 m e 1.50 m	6
P_3	Tipo de revestimento da calçada ?	Pedra Portuguesa	8
P_4	Existência de Buracos ?	Poucos	5
P_5	Condições Gerais do Piso e meio-fio da calçada ?	Regular	0
P_6	Presença de desníveis ?	Nenhum	10
P_7	Tem rebaixamento de calçada para Pedestre ?	Sim	7
P_8	Possui piso tátil ao longo da Calçada ?	Não	-
P_9	A calçada Possui Rebaixamento de Veículos correto ?	N.A	0
P_10	Existência de altura livre menor que 2,10 m ?	Não	-
P_11	O Passeio está no padrão da SMPU ?	Não	0
P_12	A testada possui prática de estacionamento sobre o passeio ?	Não	10
P_13	Existe algum dispositivo de Drenagem sobre a calçada ?	Não	0
P_14	Existe PED em frente a testada ?	Não	-
P_15	Existe FTP em frente a testada ?	Sim	-
P_16	Classificação geral da calçada pelo pesquisador.	Regular	0
