# Lote 1 - Rota: Noroeste

Diagnóstico da Calçada	Qualidade do Serviço	
<b>Endereço: Av. Brigadeiro Eduardo Gomes, 1120</b>	<b>55</b>	<b>C</b>
<b>Data do Registro: 13/11/2019 14:27:03</b>		
<b>Num. Lote CTM: 130107100255</b>

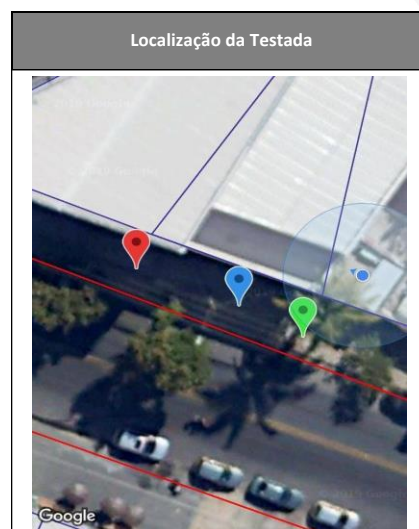
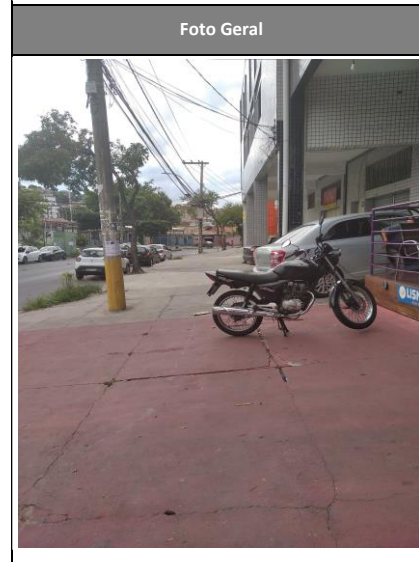
ID	Itens Avaliados	Respostas	Nota
P_1	O Mobiliário urbano está dentro da faixa de serviço de 70 cm ?	Não	-
P_2	Qual a largura livre do Passeio ?	Acima de 1.50 m	10
P_3	Tipo de revestimento da calçada ?	Concreto	10
P_4	Existência de Buracos ?	Poucos	5
P_5	Condições Gerais do Piso e meio-fio da calçada ?	Regular	5
P_6	Presença de desníveis ?	Nenhum	10
P_7	Tem rebaixamento de calçada para Pedestre ?	Não	10
P_8	Possui piso tátil ao longo da Calçada ?	Não	-
P_9	A calçada Possui Rebaixamento de Veículos correto ?	Não	0
P_10	Existência de altura livre menor que 2,10 m ?	Não	-
P_11	O Passeio está no padrão da SMPU ?	Não	0
P_12	A testada possui prática de estacionamento sobre o passeio ?	Sim	0
P_13	Existe algum dispositivo de Drenagem sobre a calçada ?	Não	0
P_14	Existe PED em frente a testada ?	Não	-
P_15	Existe FTP em frente a testada ?	Não	-
P_16	Classificação geral da calçada pelo pesquisador.	Regular	5
