Lote 4 - Rota: Contorno

Diagnóstico da Calçada	Qualidade do Serviço	
Endereço: Av.Contorno, 10	82	B
Data do Registro: 01/11/2019 16:27:53		
Num. Lote CTM: 60008900125

FRATAR
ENGENHARIA CONSULTIVA

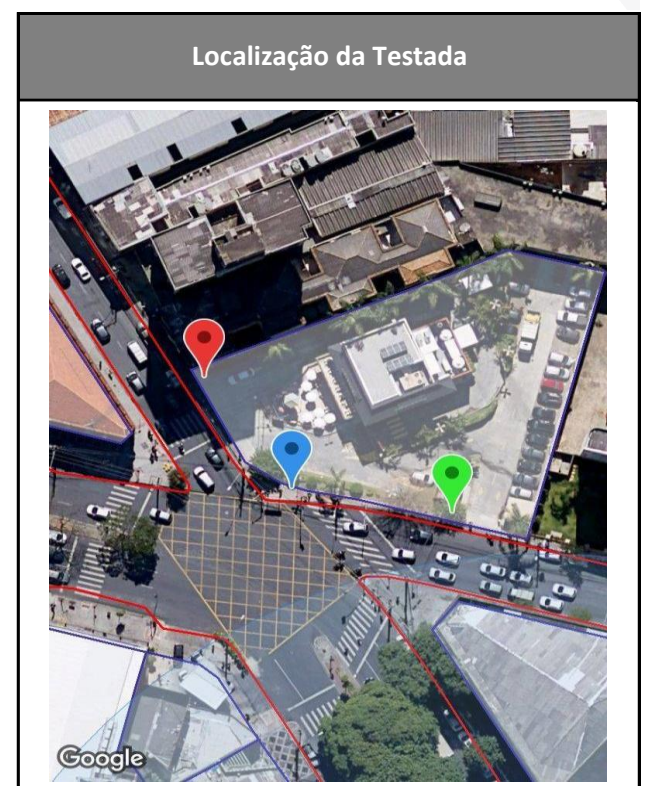
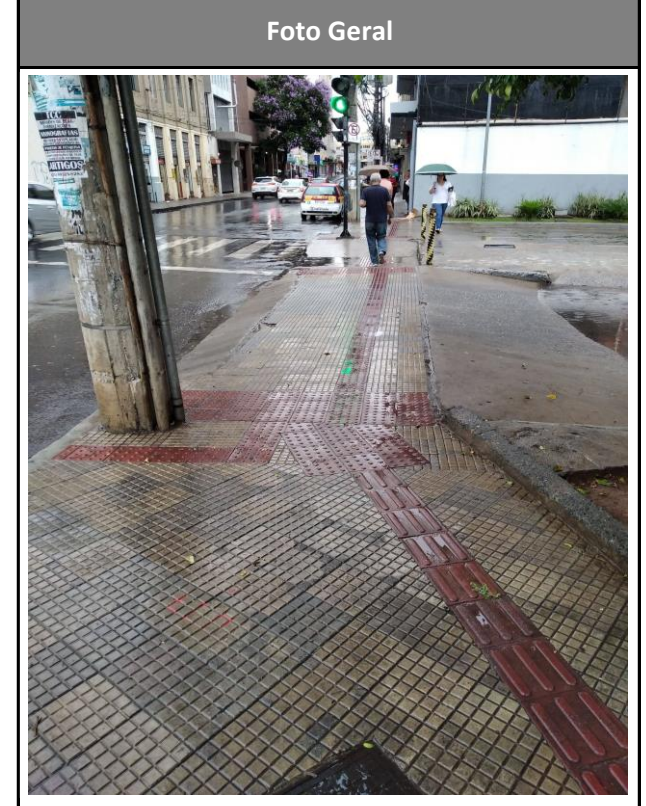
ID	Itens Avaliados	Respostas	Nota
P_1	O Mobiliário urbano está dentro da faixa de serviço de 70 cm ?	Sim	-
P_2	Qual a largura livre do Passeio ?	Entre 1.20 m e 1.50 m	6
P_3	Tipo de revestimento da calçada ?	Ladrilho Hidráulico	10
P_4	Existencia de Buracos ?	Poucos	5
P_5	Condições Gerais do Piso e meio-fio da calçada ?	Ótimo(a)	10
P_6	Presença de desniveis ?	Leve	7
P_7	Tem rebaixamento de calçada para Pedestre ?	Sim	9
P_8	Possui piso tátil ao longo da Calçada ?	Sim	-
P_9	A calçada Possui Rebaixamento de Veiculos correto ?	Sim	10
P_10	Existencia de altura livre menor que 2,10 m ?	Não	-
P_11	O Passeio está no padrao da SMPU ?	Sim	5
P_12	A testada possui prática de estacionamento sobre o passeio ?	Não	10
P_13	Existe algum dispositivo de Drenagem sobre a calçada ?	Não	0
P_14	Existe PED em frente a testada ?	Não	-
P_15	Existe FTP em frente a testada ?	Sim	-
P_16	Classificação geral da calçada pelo pesquisador.	Ótimo(a)	10

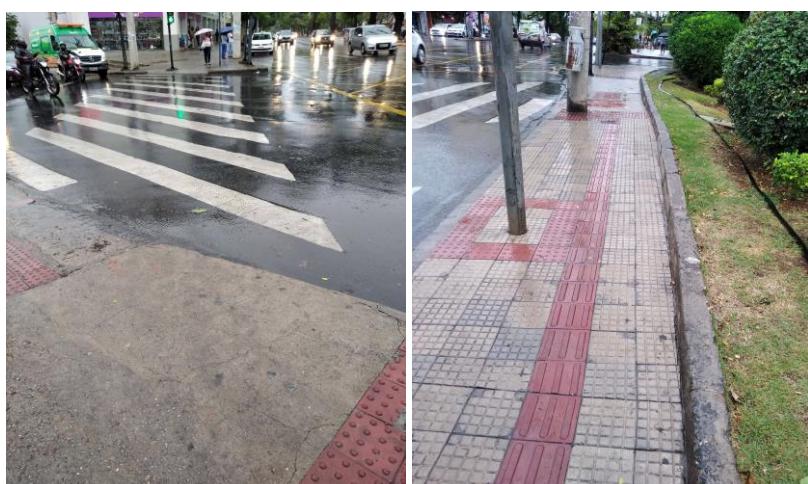
Fotos Complementares - Detalhes do Passeio

ID	Itens Avaliados	Respostas	Nota
P_7_1	Qual tipo do Rebaixo ?	Rebaixo tipo 2 (com largura da calçada)	0
P_7_1_1	Se for do Tipo 1, Passeio possui largura livre de 1,2 m ?	0	0
P_7_1_2	Se for do Tipo 1, O rebaixo tem abas conforme a norma ?	0	0
P_7_2	A rampa do rebaixo tem Inclinação da norma (8,33%) ?	Sim	0
P_7_3	O rebaixo possui piso tátil ?	Tem só piso de alerta	-1
P_7_3_1	O piso tátil de alerta e direcional do rebaixo está conforme a norma ?	Sim	0
P_8_1	O piso tátil está no eixo da faixa livre ?	Sim	0
P_8_2	Se tem uma leve mudança de direção está conforme a norma ?	Sim	0
P_8_3	Se tem mudança de direção de 90º ou maior está conforme a norma ?	N.A	0
P_8_4	Se tem mudança de direção de três faixas direcionais está conforme a norma ?	Sim	0
P_8_5	Se tem mudança de direção de quatro faixas direcionais está conforme a norma?	N.A	0
P_8_6	Tem piso tátil em pontos de ônibus conforme a norma?	N.A	0
P_8_7	O piso tátil tem conexão com os lotes vizinhos?	Sim	0

P_8_8	O piso tátil está em boas condições aparentes?	Não	0
P_8_9	O piso tátil apresenta desenho com bom senso?	Sim	0
P_13_1	Dispositivo de Drenagem está devidamente instalado e bem conservado?	0	0
P_13_2	Dispositivo de Drenagem oferece risco para caminhamento seguro de pedestre?	0	0
