Diagnóstico da Calçada	Qualidade do Serviço	
Endereço: Av. Ivaí, 96	80	B
Data do Registro: 12/11/2019 12:56:34		
Num. Lote CTM: 130069000040

Lote 1 - Rota: Noroeste

FRATAR
ENGENHARIA CONSULTIVA

Diagnóstico da Calçada	Qualidade do Serviço		Complemento do Diagnóstico
Endereço: Av. Ivaí, 96 Data do Registro: 12/11/2019 12:56:34 Num. Lote CTM: 130069000040	80	B

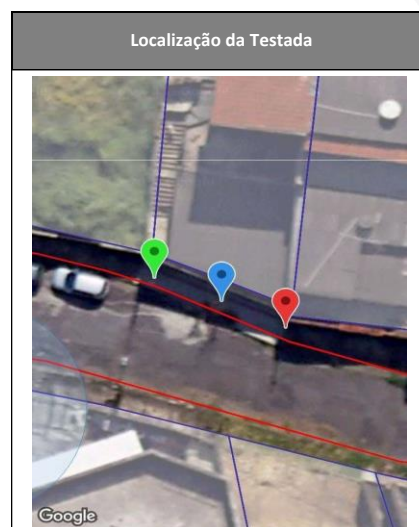
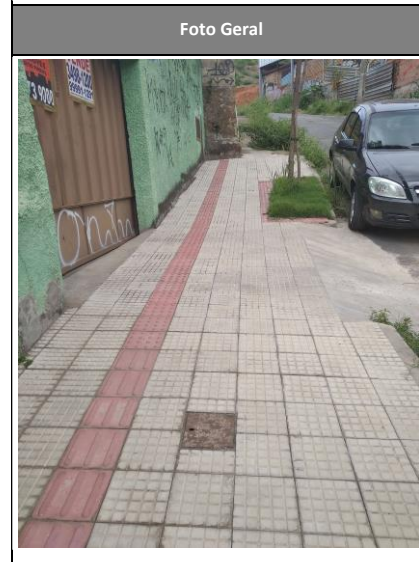
ID	Itens Avaliados	Respostas	Nota
P_1	O Mobiliário urbano está dentro da faixa de serviço de 70 cm ?	Sim	-
P_2	Qual a largura livre do Passeio ?	Acima de 1.50 m	10
P_3	Tipo de revestimento da calçada ?	Ladrilho Hidráulico	10
P_4	Existência de Buracos ?	Nenhum	10
P_5	Condições Gerais do Piso e meio-fio da calçada ?	Ótimo(a)	10
P_6	Presença de desníveis ?	Nenhum	10
P_7	Tem rebaixamento de calçada para Pedestre ?	Não	10
P_8	Possui piso tátil ao longo da Calçada ?	Sim	-
P_9	A calçada Possui Rebaixamento de Veículos correto ?	Não	0
P_10	Existência de altura livre menor que 2,10 m ?	Não	-
P_11	O Passeio está no padrão da SMPU ?	Não	0
P_12	A testada possui prática de estacionamento sobre o passeio ?	Não	10
P_13	Existe algum dispositivo de Drenagem sobre a calçada ?	Não	0
P_14	Existe PED em frente a testada ?	Não	-
P_15	Existe FTP em frente a testada ?	Não	-
P_16	Classificação geral da calçada pelo pesquisador.	Ótimo(a)	10
