Diagnóstico da Calçada	Qualidade do Serviço	
Endereço: Av. Ivaí, 1230	65	C
Data do Registro: 12/11/2019 15:01:05		
Num. Lote CTM: 130091000065

Lote 1 - Rota: Noroeste

FRATAR
ENGENHARIA CONSULTIVA

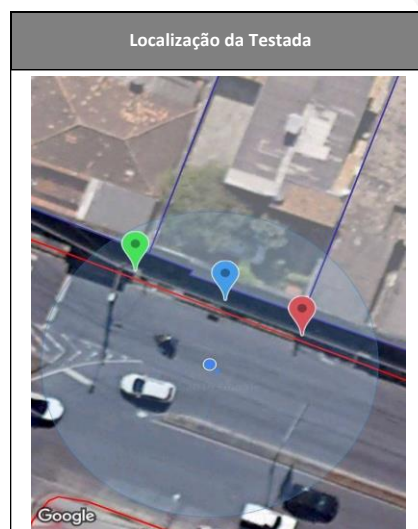
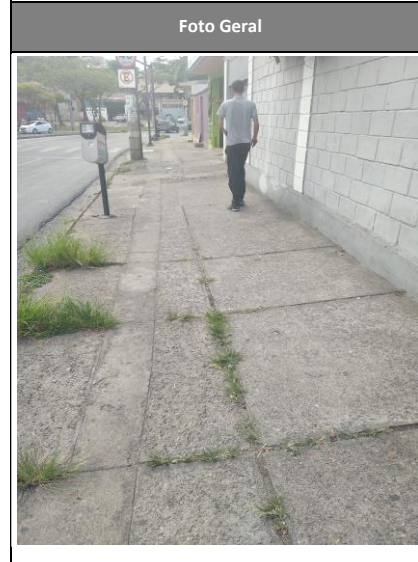
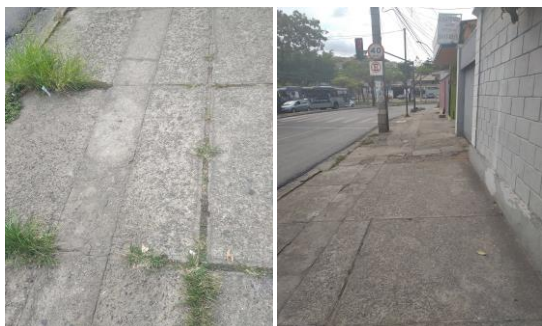
ID	Itens Avaliados	Respostas	Nota
P_1	O Mobiliário urbano está dentro da faixa de serviço de 70 cm ?	Sim	-
P_2	Qual a largura livre do Passeio ?	Acima de 1.50 m	10
P_3	Tipo de revestimento da calçada ?	Concreto	10
P_4	Existência de Buracos ?	Poucos	5
P_5	Condições Gerais do Piso e meio-fio da calçada ?	Regular	5
P_6	Presença de desníveis ?	Nenhum	10
P_7	Tem rebaixamento de calçada para Pedestre ?	Não	10
P_8	Possui piso tátil ao longo da Calçada ?	Não	-
P_9	A calçada Possui Rebaixamento de Veículos correto ?	Não	0
P_10	Existência de altura livre menor que 2,10 m ?	Não	-
P_11	O Passeio está no padrão da SMPU ?	Não	0
P_12	A testada possui prática de estacionamento sobre o passeio ?	Não	10
P_13	Existe algum dispositivo de Drenagem sobre a calçada ?	Não	0
P_14	Existe PED em frente a testada ?	Não	-
P_15	Existe FTP em frente a testada ?	Não	-
P_16	Classificação geral da calçada pelo pesquisador.	Regular	5
