Lote 4 - Rota: Contorno

FRATAR
ENGENHARIA CONSULTIVA

Diagnóstico da Calçada	Qualidade do Serviço	
Endereço: Av.Contorno, 1082	75	B
Data do Registro: 05/11/2019 16:28:13		
Num. Lote CTM: 10265800445

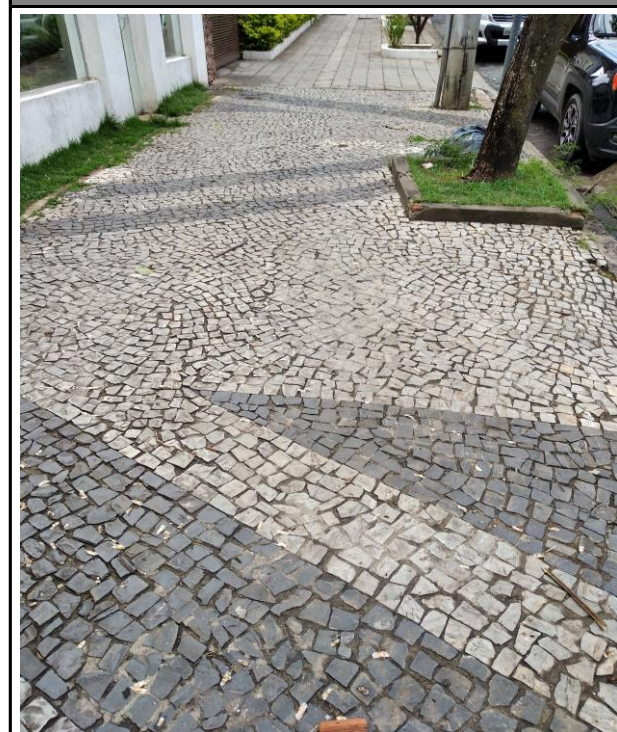
Foto Geral

ID	Itens Avaliados	Respostas	Nota
P_1	O Mobiliário urbano está dentro da faixa de serviço de 70 cm ?	Sim	-
P_2	Qual a largura livre do Passeio ?	Acima de 1.50 m	10
P_3	Tipo de revestimento da calçada ?	Pedra Portuguesa	8
P_4	Existência de Buracos ?	Poucos	5
P_5	Condições Gerais do Piso e meio-fio da calçada ?	Ótimo(a)	10
P_6	Presença de desníveis ?	Nenhum	10
P_7	Tem rebaixamento de calçada para Pedestre ?	Não	10
P_8	Possui piso tátil ao longo da Calçada ?	Não	-
P_9	A calçada Possui Rebaixamento de Veículos correto ?	Sim	10
P_10	Existência de altura livre menor que 2,10 m ?	Não	-
P_11	O Passeio está no padrão da SMPU ?	Não	0
P_12	A testada possui prática de estacionamento sobre o passeio ?	Não	10
P_13	Existe algum dispositivo de Drenagem sobre a calçada ?	Sim	0
P_14	Existe PED em frente a testada ?	Não	-
P_15	Existe FTP em frente a testada ?	Não	-
P_16	Classificação geral da calçada pelo pesquisador.	Ótimo(a)	10

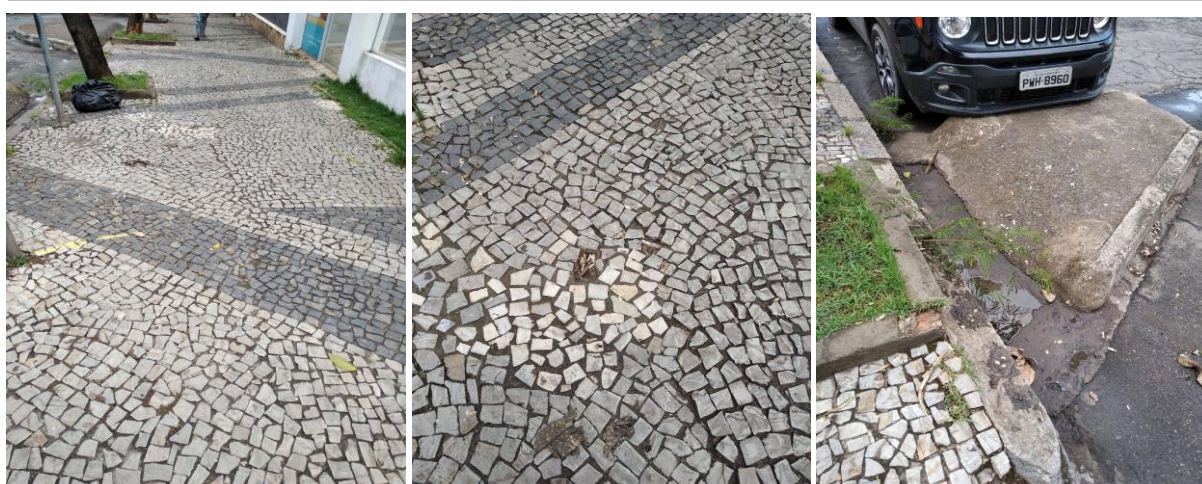
Fotos Complementares - Detalhes do Passeio

P_8_9	O piso tátil apresenta desenho com bom senso?	0	0
P_13_1	Dispositivo de Drenagem está devidamente instalado e bem conservado?	Não	0
P_13_2	Dispositivo de Drenagem oferece risco para caminhamento seguro de pedestre?	Sim	0
