Diagnóstico da Calçada	Qualidade do Serviço	
<b>Endereço: Av. Getúlio Vargas, 668</b>	<b>73</b>	<b>B</b>
<b>Data do Registro: 12/11/2019 14:10:28</b>		
<b>Num. Lote CTM: 10130900060</b>

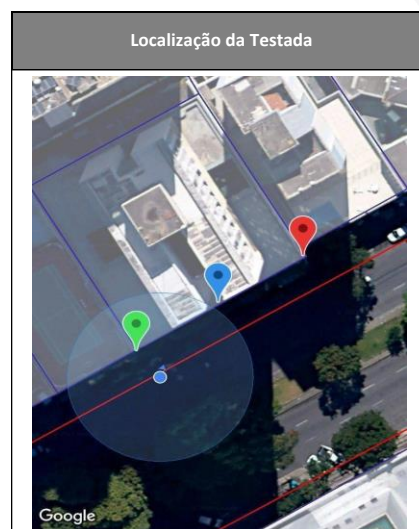
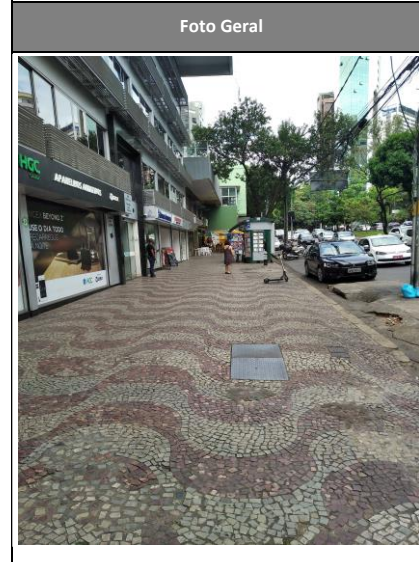
ID	Itens Avaliados	Respostas	Nota
P_1	O Mobiliário urbano está dentro da faixa de serviço de 70 cm ?	Sim	-
P_2	Qual a largura livre do Passeio ?	Acima de 1.50 m	10
P_3	Tipo de revestimento da calçada ?	Pedra Portuguesa	8
P_4	Existência de Buracos ?	Poucos	5
P_5	Condições Gerais do Piso e meio-fio da calçada ?	Ótimo(a)	5
P_6	Presença de desníveis ?	Nenhum	10
P_7	Tem rebaixamento de calçada para Pedestre ?	Não	10
P_8	Possui piso tátil ao longo da Calçada ?	Não	-
P_9	A calçada Possui Rebaixamento de Veículos correto ?	Não	0
P_10	Existência de altura livre menor que 2,10 m ?	Não	-
P_11	O Passeio está no padrão da SMPU ?	Não	0
P_12	A testada possui prática de estacionamento sobre o passeio ?	Não	10
P_13	Existe algum dispositivo de Drenagem sobre a calçada ?	Não	0
P_14	Existe PED em frente a testada ?	Não	-
P_15	Existe FTP em frente a testada ?	Não	-
P_16	Classificação geral da calçada pelo pesquisador.	Ótimo(a)	5
