Lote 1 - Rota: Padre Pedro Pinto

FRATAR
ENGENHARIA CONSULTIVA

Diagnóstico da Calçada	Qualidade do Serviço	
Endereço: Rua Padre Pedro Pinto, 6350	55	C
Data do Registro: 13/11/2019 11:17:49		
Num. Lote CTM: 190522700245

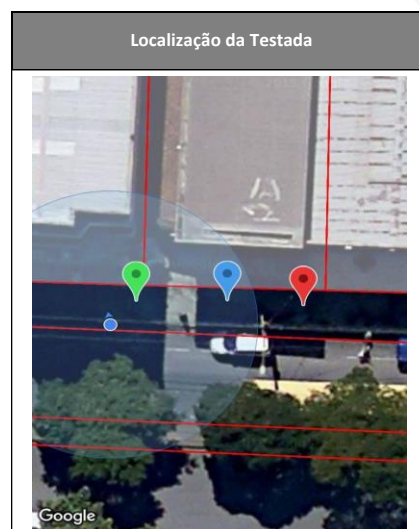
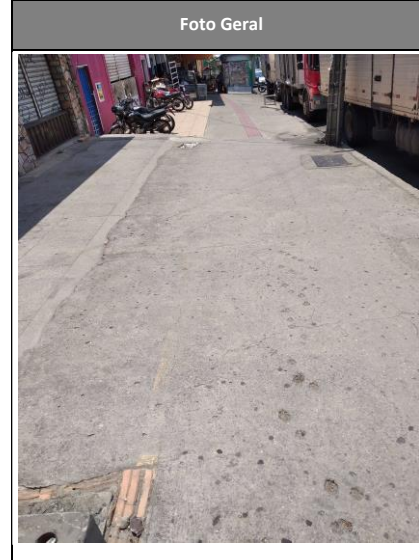
ID	Itens Avaliados	Respostas	Nota
P_1	O Mobiliário urbano está dentro da faixa de serviço de 70 cm ?	Sim	-
P_2	Qual a largura livre do Passeio ?	Acima de 1.50 m	10
P_3	Tipo de revestimento da calçada ?	Concreto	10
P_4	Existência de Buracos ?	Poucos	5
P_5	Condições Gerais do Piso e meio-fio da calçada ?	Regular	5
P_6	Presença de desníveis ?	Severo	0
P_7	Tem rebaixamento de calçada para Pedestre ?	Não	10
P_8	Possui piso tátil ao longo da Calçada ?	Não	-
P_9	A calçada Possui Rebaixamento de Veículos correto ?	Não	0
P_10	Existência de altura livre menor que 2,10 m ?	Não	-
P_11	O Passeio está no padrão da SMPU ?	Não	0
P_12	A testada possui prática de estacionamento sobre o passeio ?	Não	10
P_13	Existe algum dispositivo de Drenagem sobre a calçada ?	Não	0
P_14	Existe PED em frente a testada ?	Não	-
P_15	Existe FTP em frente a testada ?	Não	-
P_16	Classificação geral da calçada pelo pesquisador.	Regular	5
