Diagnóstico da Calçada	Qualidade do Serviço	
Endereço: Av. Portugal, 1321	59	C
Data do Registro: 19/11/2019 13:16:58		
Num. Lote CTM: 200066400030

Diagnóstico da Calçada	Qualidade do Serviço		Complemento do Diagnóstico
Endereço: Av. Portugal, 1321 Data do Registro: 19/11/2019 13:16:58 Num. Lote CTM: 200066400030	59	C

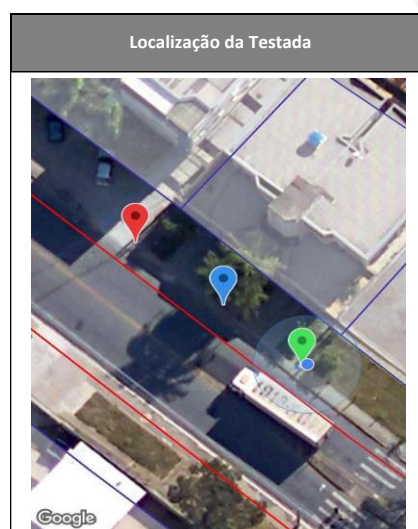
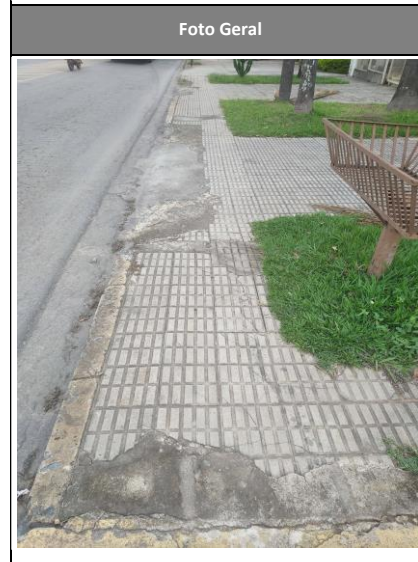
ID	Itens Avaliados	Respostas	Nota
P_1	O Mobiliário urbano está dentro da faixa de serviço de 70 cm ?	Sim	-
P_2	Qual a largura livre do Passeio ?	Entre 0.80 m e 1.20 m	4
P_3	Tipo de revestimento da calçada ?	Ladrilho Hidráulico	10
P_4	Existência de Buracos ?	Poucos	5
P_5	Condições Gerais do Piso e meio-fio da calçada ?	Regular	5
P_6	Presença de desníveis ?	Nenhum	10
P_7	Tem rebaixamento de calçada para Pedestre ?	Não	10
P_8	Possui piso tátil ao longo da Calçada ?	Não	-
P_9	A calçada Possui Rebaixamento de Veículos correto ?	Não	0
P_10	Existência de altura livre menor que 2,10 m ?	Não	-
P_11	O Passeio está no padrão da SMPU ?	Não	0
P_12	A testada possui prática de estacionamento sobre o passeio ?	Não	10
P_13	Existe algum dispositivo de Drenagem sobre a calçada ?	Não	0
P_14	Existe PED em frente a testada ?	Não	-
P_15	Existe FTP em frente a testada ?	Não	-
P_16	Classificação geral da calçada pelo pesquisador.	Regular	5
