Diagnóstico da Calçada	Qualidade do Serviço	
Endereço: Av. Afonso Pena, s/nº	77	B
Data do Registro: 02/11/2019 09:35:39		
Num. Lote CTM: 80231300270

Lote 5 - Rota: Afonso Pena

FRATAR
ENGENHARIA CONSULTIVA

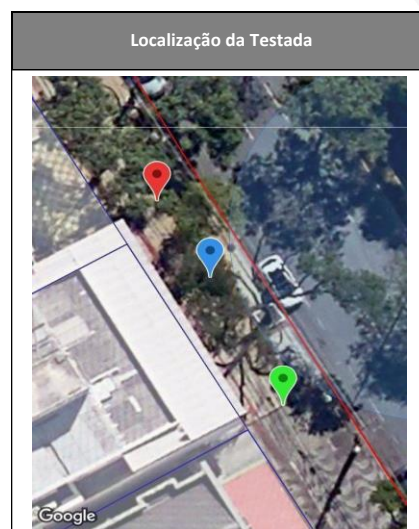
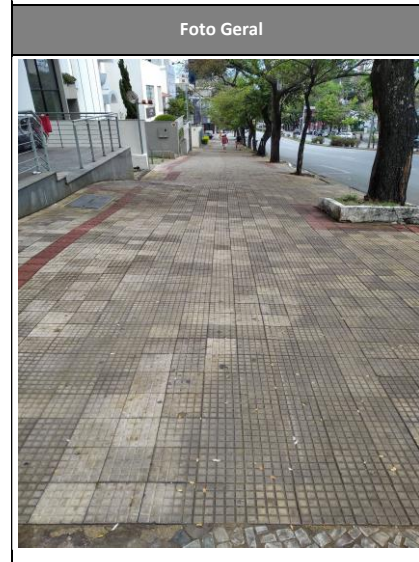
ID	Itens Avaliados	Respostas	Nota
P_1	O Mobiliário urbano está dentro da faixa de serviço de 70 cm ?	Sim	-
P_2	Qual a largura livre do Passeio ?	Acima de 1.50 m	10
P_3	Tipo de revestimento da calçada ?	Concreto	10
P_4	Existência de Buracos ?	Nenhum	10
P_5	Condições Gerais do Piso e meio-fio da calçada ?	Ótimo(a)	10
P_6	Presença de desníveis ?	Leve	7
P_7	Tem rebaixamento de calçada para Pedestre ?	Não	10
P_8	Possui piso tátil ao longo da Calçada ?	Sim	-
P_9	A calçada Possui Rebaixamento de Veículos correto ?	Não	0
P_10	Existência de altura livre menor que 2,10 m ?	Não	-
P_11	O Passeio está no padrão da SMPU ?	Não	0
P_12	A testada possui prática de estacionamento sobre o passeio ?	Não	10
P_13	Existe algum dispositivo de Drenagem sobre a calçada ?	Não	0
P_14	Existe PED em frente a testada ?	Não	-
P_15	Existe FTP em frente a testada ?	Não	-
P_16	Classificação geral da calçada pelo pesquisador.	Ótimo(a)	10
