Diagnóstico da Calçada	Qualidade do Serviço	
Endereço: Rua Professor Moraes, 444	70	C
Data do Registro: 12/11/2019 15:49:53		
Num. Lote CTM: 10071200410

Diagnóstico da Calçada	Qualidade do Serviço		Complemento do Diagnóstico
Endereço: Rua Professor Moraes, 444 Data do Registro: 12/11/2019 15:49:53 Num. Lote CTM: 10071200410	70	C

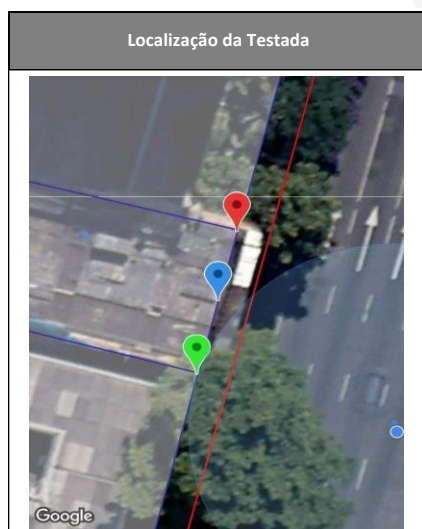
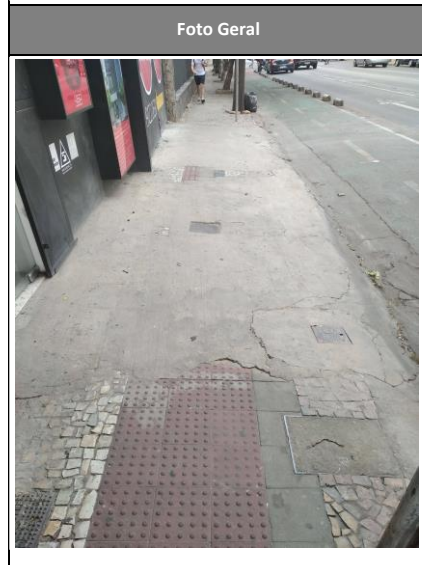
Fotos Complementares - Detalhes do Passeio

ID	Itens Avaliados	Respostas	Nota
P_1	O Mobiliário urbano está dentro da faixa de serviço de 70 cm ?	Sim	-
P_2	Qual a largura livre do Passeio ?	Acima de 1.50 m	1
P_3	Tipo de revestimento da calçada ?	Concreto	8
P_4	Existência de Buracos ?	Nenhum	5
P_5	Condições Gerais do Piso e meio-fio da calçada ?	Regular	0
P_6	Presença de desníveis ?	Nenhum	10
P_7	Tem rebaixamento de calçada para Pedestre ?	Não	10
P_8	Possui piso tátil ao longo da Calçada ?	Não	-
P_9	A calçada Possui Rebaixamento de Veículos correto ?	Não	0
P_10	Existência de altura livre menor que 2,10 m ?	Não	-
P_11	O Passeio está no padrão da SMPU ?	Não	0
P_12	A testada possui prática de estacionamento sobre o passeio ?	Não	10
P_13	Existe algum dispositivo de Drenagem sobre a calçada ?	Não	0
P_14	Existe PED em frente a testada ?	Não	-
P_15	Existe FTP em frente a testada ?	Não	-
P_16	Classificação geral da calçada pelo pesquisador.	Regular	0
