Diagnóstico da Calçada	Qualidade do Serviço	
Endereço: Av. Afonso Pena, 4320	82	B
Data do Registro: 02/11/2019 09:43:15		
Num. Lote CTM: 80231300230

Diagnóstico da Calçada	Qualidade do Serviço		Complemento do Diagnóstico
Endereço: Av. Afonso Pena, 4320 Data do Registro: 02/11/2019 09:43:15 Num. Lote CTM: 80231300230	82	B

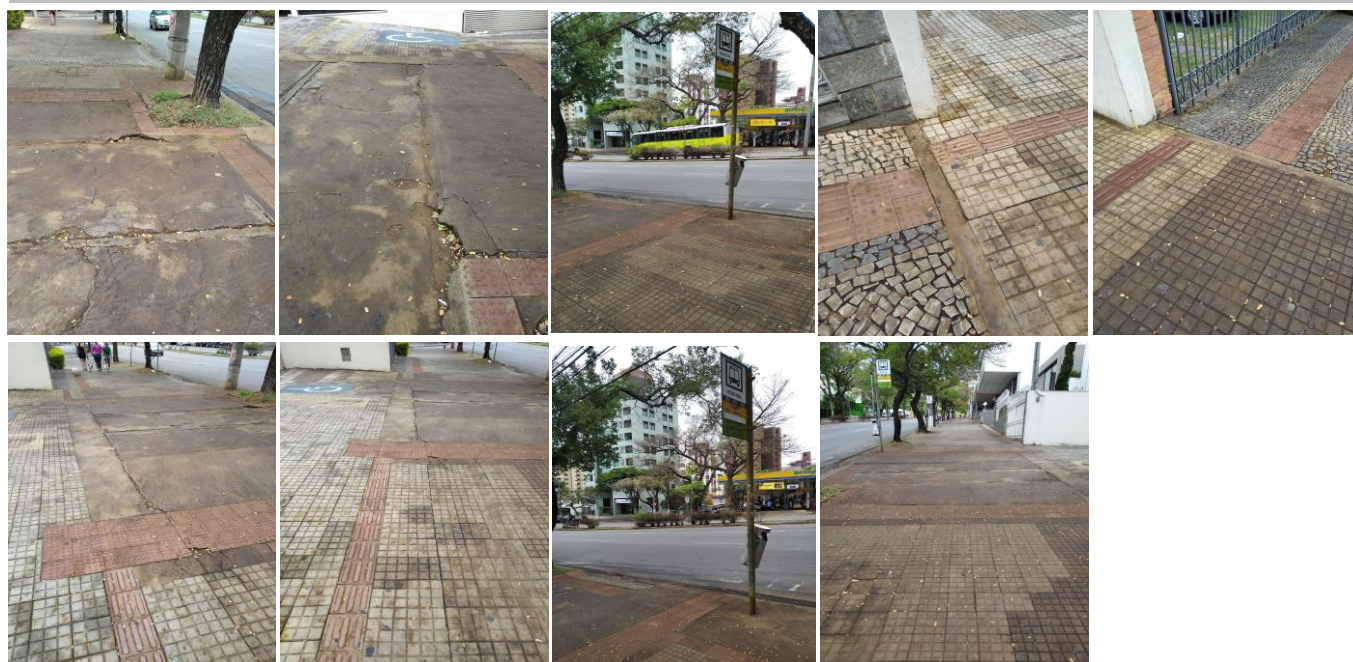
Fotos Complementares - Detalhes do Passeio

ID	Itens Avaliados	Respostas	Nota
P_1	O Mobiliário urbano está dentro da faixa de serviço de 70 cm ?	Sim	-
P_2	Qual a largura livre do Passeio ?	Acima de 1.50 m	10
P_3	Tipo de revestimento da calçada ?	Concreto	10
P_4	Existência de Buracos ?	Poucos	5
P_5	Condições Gerais do Piso e meio-fio da calçada ?	Ótimo(a)	10
P_6	Presença de desníveis ?	Leve	7
P_7	Tem rebaixamento de calçada para Pedestre ?	Não	10
P_8	Possui piso tátil ao longo da Calçada ?	Sim	-
P_9	A calçada Possui Rebaixamento de Veículos correto ?	Sim	10
P_10	Existência de altura livre menor que 2,10 m ?	Não	-
P_11	O Passeio está no padrão da SMPU ?	Não	0
P_12	A testada possui prática de estacionamento sobre o passeio ?	Não	10
P_13	Existe algum dispositivo de Drenagem sobre a calçada ?	Não	0
P_14	Existe PED em frente a testada ?	Sim	-
P_15	Existe FTP em frente a testada ?	Não	-
P_16	Classificação geral da calçada pelo pesquisador.	Ótimo(a)	10
