Diagnóstico da Calçada	Qualidade do Serviço	
Endereço: Rua São Paulo, 1321	<b>78</b>	<b>B</b>
Data do Registro: 08/11/2019 08:28:35		
Num. Lote CTM: 10285000225

# Lote 4 - Rota: Raja Gabáglia

**FRATAR**  
ENGENHARIA CONSULTIVA

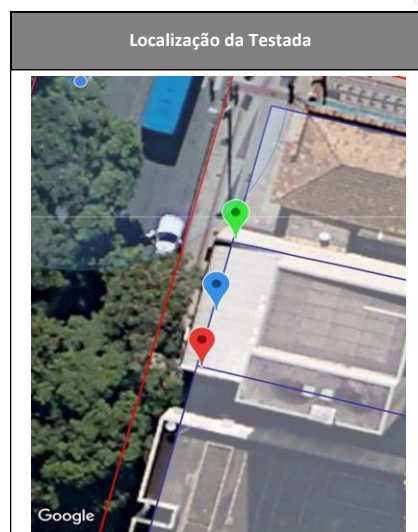
ID	Itens Avaliados	Respostas	Nota
P_1	O Mobiliário urbano está dentro da faixa de serviço de 70 cm ?	Sim	-
P_2	Qual a largura livre do Passeio ?	Acima de 1.50 m	10
P_3	Tipo de revestimento da calçada ?	Pedra Portuguesa	8
P_4	Existência de Buracos ?	Nenhum	10
P_5	Condições Gerais do Piso e meio-fio da calçada ?	Ótimo(a)	10
P_6	Presença de desníveis ?	Nenhum	10
P_7	Tem rebaixamento de calçada para Pedestre ?	Não	10
P_8	Possui piso tátil ao longo da Calçada ?	Sim	-
P_9	A calçada Possui Rebaixamento de Veículos correto ?	N.A	0
P_10	Existência de altura livre menor que 2,10 m ?	Não	-
P_11	O Passeio está no padrão da SMPU ?	Não	0
P_12	A testada possui prática de estacionamento sobre o passeio ?	Não	10
P_13	Existe algum dispositivo de Drenagem sobre a calçada ?	Não	0
P_14	Existe PED em frente a testada ?	Não	-
P_15	Existe FTP em frente a testada ?	Não	-
P_16	Classificação geral da calçada pelo pesquisador.	Ótimo(a)	10
