Diagnóstico da Calçada	Qualidade do Serviço	
Endereço: Av. Portugal, 1250	71	B
Data do Registro: 16/11/2019 11:15:01		
Num. Lote CTM: 200011603205

Diagnóstico da Calçada	Qualidade do Serviço		Complemento do Diagnóstico
Endereço: Av. Portugal, 1250 Data do Registro: 16/11/2019 11:15:01 Num. Lote CTM: 200011603205	71	B

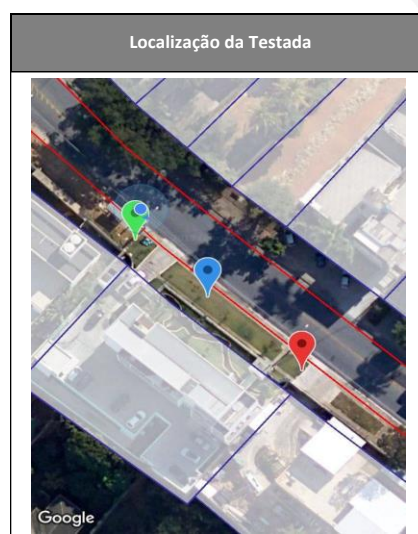
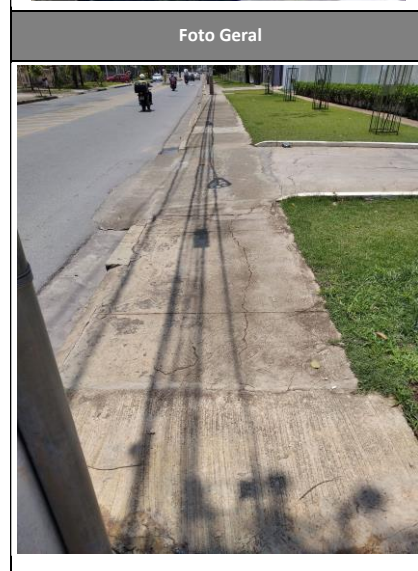
ID	Itens Avaliados	Respostas	Nota
P_1	O Mobiliário urbano está dentro da faixa de serviço de 70 cm ?	Sim	-
P_2	Qual a largura livre do Passeio ?	Entre 1.20 m e 1.50 m	6
P_3	Tipo de revestimento da calçada ?	Concreto	10
P_4	Existência de Buracos ?	Nenhum	10
P_5	Condições Gerais do Piso e meio-fio da calçada ?	Regular	5
P_6	Presença de desníveis ?	Nenhum	10
P_7	Tem rebaixamento de calçada para Pedestre ?	Não	10
P_8	Possui piso tátil ao longo da Calçada ?	Não	-
P_9	A calçada Possui Rebaixamento de Veículos correto ?	Não	0
P_10	Existência de altura livre menor que 2,10 m ?	Não	-
P_11	O Passeio está no padrão da SMPU ?	Não	0
P_12	A testada possui prática de estacionamento sobre o passeio ?	Não	10
P_13	Existe algum dispositivo de Drenagem sobre a calçada ?	Não	0
P_14	Existe PED em frente a testada ?	Não	-
P_15	Existe FTP em frente a testada ?	Não	-
P_16	Classificação geral da calçada pelo pesquisador.	Ótimo(a)	10
