Diagnóstico da Calçada	Qualidade do Serviço	
Endereço: Rua Professor Moraes, 180	73	B
Data do Registro: 14/11/2019 08:19:32		
Num. Lote CTM: 10129200420

Diagnóstico da Calçada	Qualidade do Serviço		Complemento do Diagnóstico
Endereço: Rua Professor Moraes, 180 Data do Registro: 14/11/2019 08:19:32 Num. Lote CTM: 10129200420	73	B

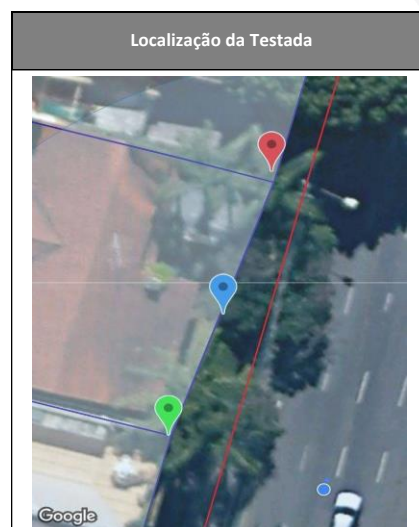
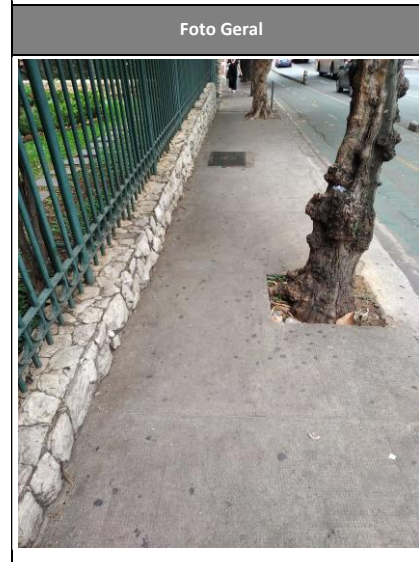
ID	Itens Avaliados	Respostas	Nota
P_1	O Mobiliário urbano está dentro da faixa de serviço de 70 cm ?	Sim	-
P_2	Qual a largura livre do Passeio ?	Entre 1.20 m e 1.50 m	10
P_3	Tipo de revestimento da calçada ?	Concreto	8
P_4	Existência de Buracos ?	Nenhum	5
P_5	Condições Gerais do Piso e meio-fio da calçada ?	Ótimo(a)	5
P_6	Presença de desníveis ?	Leve	3
P_7	Tem rebaixamento de calçada para Pedestre ?	Não	7
P_8	Possui piso tátil ao longo da Calçada ?	Não	-
P_9	A calçada Possui Rebaixamento de Veículos correto ?	Não	0
P_10	Existência de altura livre menor que 2,10 m ?	Não	-
P_11	O Passeio está no padrão da SMPU ?	Não	0
P_12	A testada possui prática de estacionamento sobre o passeio ?	Não	10
P_13	Existe algum dispositivo de Drenagem sobre a calçada ?	Não	0
P_14	Existe PED em frente a testada ?	Não	-
P_15	Existe FTP em frente a testada ?	Não	-
P_16	Classificação geral da calçada pelo pesquisador.	Ótimo(a)	5
