Diagnóstico da Calçada	Qualidade do Serviço	
Endereço: Av. Portugal, s/nº	83	B
Data do Registro: 19/11/2019 11:59:56		
Num. Lote CTM: 200074000640

Diagnóstico da Calçada	Qualidade do Serviço		Complemento do Diagnóstico
Endereço: Av. Portugal, s/nº Data do Registro: 19/11/2019 11:59:56 Num. Lote CTM: 200074000640	83	B

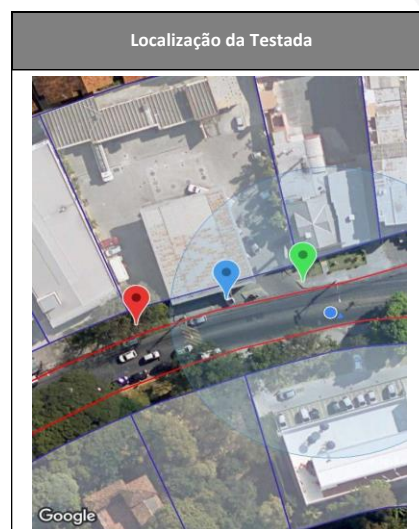
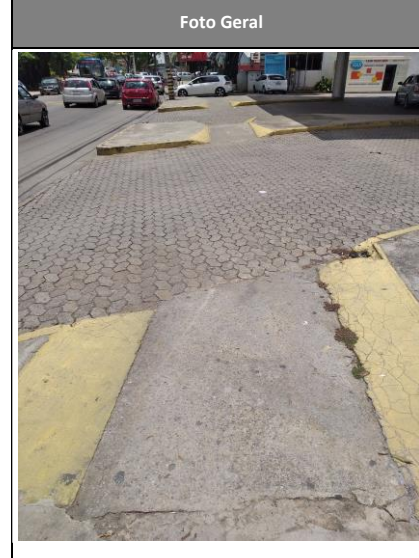
ID	Itens Avaliados	Respostas	Nota
P_1	O Mobiliário urbano está dentro da faixa de serviço de 70 cm ?	Sim	-
P_2	Qual a largura livre do Passeio ?	Entre 1.20 m e 1.50 m	6
P_3	Tipo de revestimento da calçada ?	Bloco Intertravado de Concreto	10
P_4	Existência de Buracos ?	Nenhum	10
P_5	Condições Gerais do Piso e meio-fio da calçada ?	Ótimo(a)	10
P_6	Presença de desníveis ?	Leve	7
P_7	Tem rebaixamento de calçada para Pedestre ?	Não	10
P_8	Possui piso tátil ao longo da Calçada ?	Não	-
P_9	A calçada Possui Rebaixamento de Veículos correto ?	Sim	10
P_10	Existência de altura livre menor que 2,10 m ?	Não	-
P_11	O Passeio está no padrão da SMPU ?	Não	0
P_12	A testada possui prática de estacionamento sobre o passeio ?	Não	10
P_13	Existe algum dispositivo de Drenagem sobre a calçada ?	Não	0
P_14	Existe PED em frente a testada ?	Não	-
P_15	Existe FTP em frente a testada ?	Não	-
P_16	Classificação geral da calçada pelo pesquisador.	Ótimo(a)	10
