Lote 4 - Rota: Contorno

Diagnóstico da Calçada	Qualidade do Serviço	
Endereço: Av.Contorno, 9317 Data do Registro: 28/10/2019 17:06:44 Num. Lote CTM: 20115300250	78	B

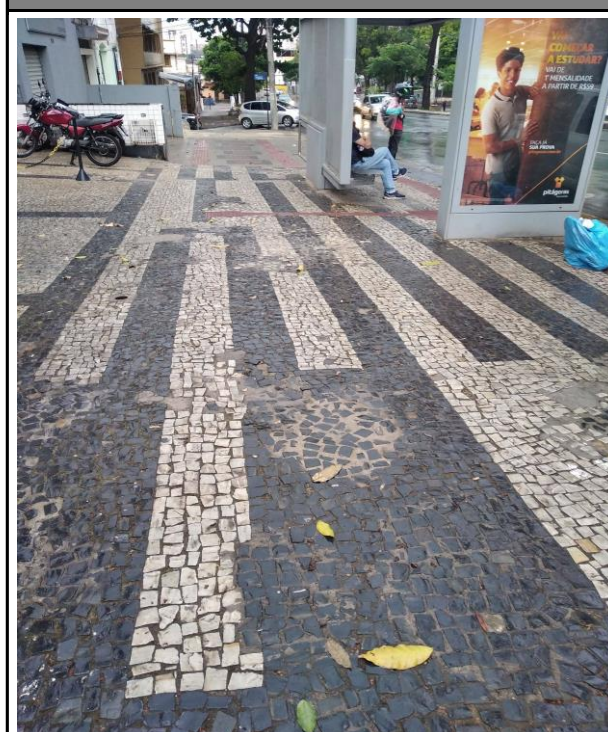
Foto Geral

ID	Itens Avaliados	Respostas	Nota
P_1	O Mobiliário urbano está dentro da faixa de serviço de 70 cm ?	Sim	-
P_2	Qual a largura livre do Passeio ?	Acima de 1.50 m	10
P_3	Tipo de revestimento da calçada ?	Pedra Portuguesa	8
P_4	Existencia de Buracos ?	Nenhum	10
P_5	Condições Gerais do Piso e meio-fio da calçada ?	Ótimo(a)	10
P_6	Presença de desniveis ?	Nenhum	10
P_7	Tem rebaixamento de calçada para Pedestre ?	Não	10
P_8	Possui piso tátil ao longo da Calçada ?	Não	-
P_9	A calçada Possui Rebaixamento de Veiculos correto ?	Sim	10
P_10	Existencia de altura livre menor que 2,10 m ?	Não	-
P_11	O Passeio está no padrao da SMPU ?	Não	0
P_12	A testada possui prática de estacionamento sobre o passeio ?	Sim	0
P_13	Existe algum dispositivo de Drenagem sobre a calçada ?	Não	0
P_14	Existe PED em frente a testada ?	Sim	-
P_15	Existe FTP em frente a testada ?	Não	-
P_16	Classificação geral da calçada pelo pesquisador.	Ótimo(a)	10
