Diagnóstico da Calçada	Qualidade do Serviço	
Endereço: Av. Ivaí, 276	65	C
Data do Registro: 12/11/2019 13:36:15		
Num. Lote CTM: 130079000180

# Lote 1 - Rota: Noroeste

**FRATAR**  
ENGENHARIA CONSULTIVA

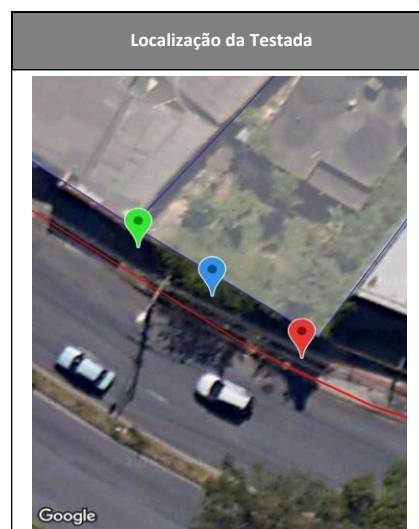
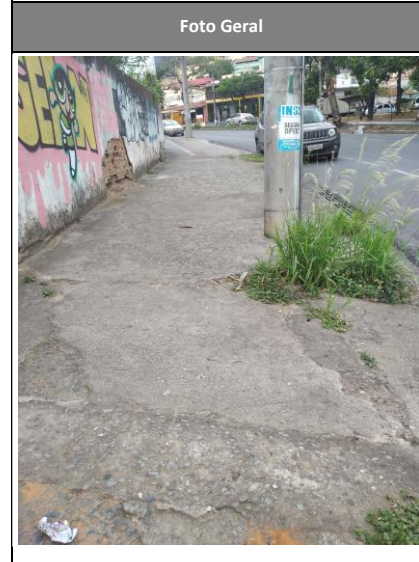
ID	Itens Avaliados	Respostas	Nota
P_1	O Mobiliário urbano está dentro da faixa de serviço de 70 cm ?	Sim	-
P_2	Qual a largura livre do Passeio ?	Acima de 1.50 m	10
P_3	Tipo de revestimento da calçada ?	Concreto	10
P_4	Existência de Buracos ?	Poucos	5
P_5	Condições Gerais do Piso e meio-fio da calçada ?	Regular	5
P_6	Presença de desníveis ?	Nenhum	10
P_7	Tem rebaixamento de calçada para Pedestre ?	Não	10
P_8	Possui piso tátil ao longo da Calçada ?	Não	-
P_9	A calçada Possui Rebaixamento de Veículos correto ?	Não	0
P_10	Existência de altura livre menor que 2,10 m ?	Não	-
P_11	O Passeio está no padrão da SMPU ?	Não	0
P_12	A testada possui prática de estacionamento sobre o passeio ?	Não	10
P_13	Existe algum dispositivo de Drenagem sobre a calçada ?	Não	0
P_14	Existe PED em frente a testada ?	Não	-
P_15	Existe FTP em frente a testada ?	Não	-
P_16	Classificação geral da calçada pelo pesquisador.	Regular	5
