Lote 4 - Rota: Raja Gabáglia

FRATAR
ENGENHARIA CONSULTIVA

Diagnóstico da Calçada	Qualidade do Serviço	
Endereço: Av. Álvares Cabral, 949 Data do Registro: 20/11/2019 14:27:58 Num. Lote CTM: 10184400185	32	D

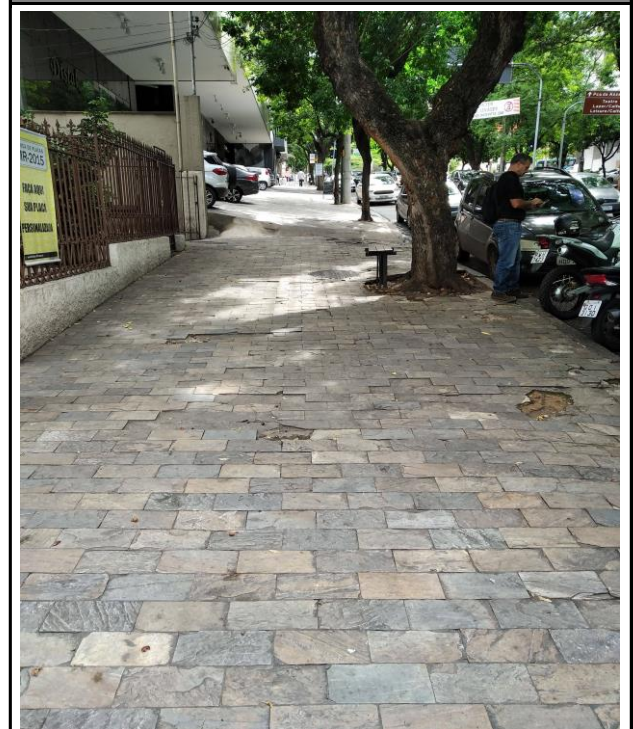
Foto Geral

ID	Itens Avaliados	Respostas	Nota
P_1	O Mobiliário urbano está dentro da faixa de serviço de 70 cm ?	Sim	-
P_2	Qual a largura livre do Passeio ?	Acima de 1.50 m	10
P_3	Tipo de revestimento da calçada ?	Outro	0
P_4	Existencia de Buracos ?	Poucos	5
P_5	Condições Gerais do Piso e meio-fio da calçada ?	Péssimo	0
P_6	Presença de desniveis ?	Severo	0
P_7	Tem rebaixamento de calçada para Pedestre ?	Não	10
P_8	Possui piso tátil ao longo da Calçada ?	Não	-
P_9	A calçada Possui Rebaixamento de Veiculos correto ?	Não	0
P_10	Existencia de altura livre menor que 2,10 m ?	Não	-
P_11	O Passeio está no padrao da SMPU ?	Não	0
P_12	A testada possui prática de estacionamento sobre o passeio ?	Não	10
P_13	Existe algum dispositivo de Drenagem sobre a calçada ?	Sim	0
P_14	Existe PED em frente a testada ?	Não	-
P_15	Existe FTP em frente a testada ?	Não	-
P_16	Classificação geral da calçada pelo pesquisador.	Regular	5

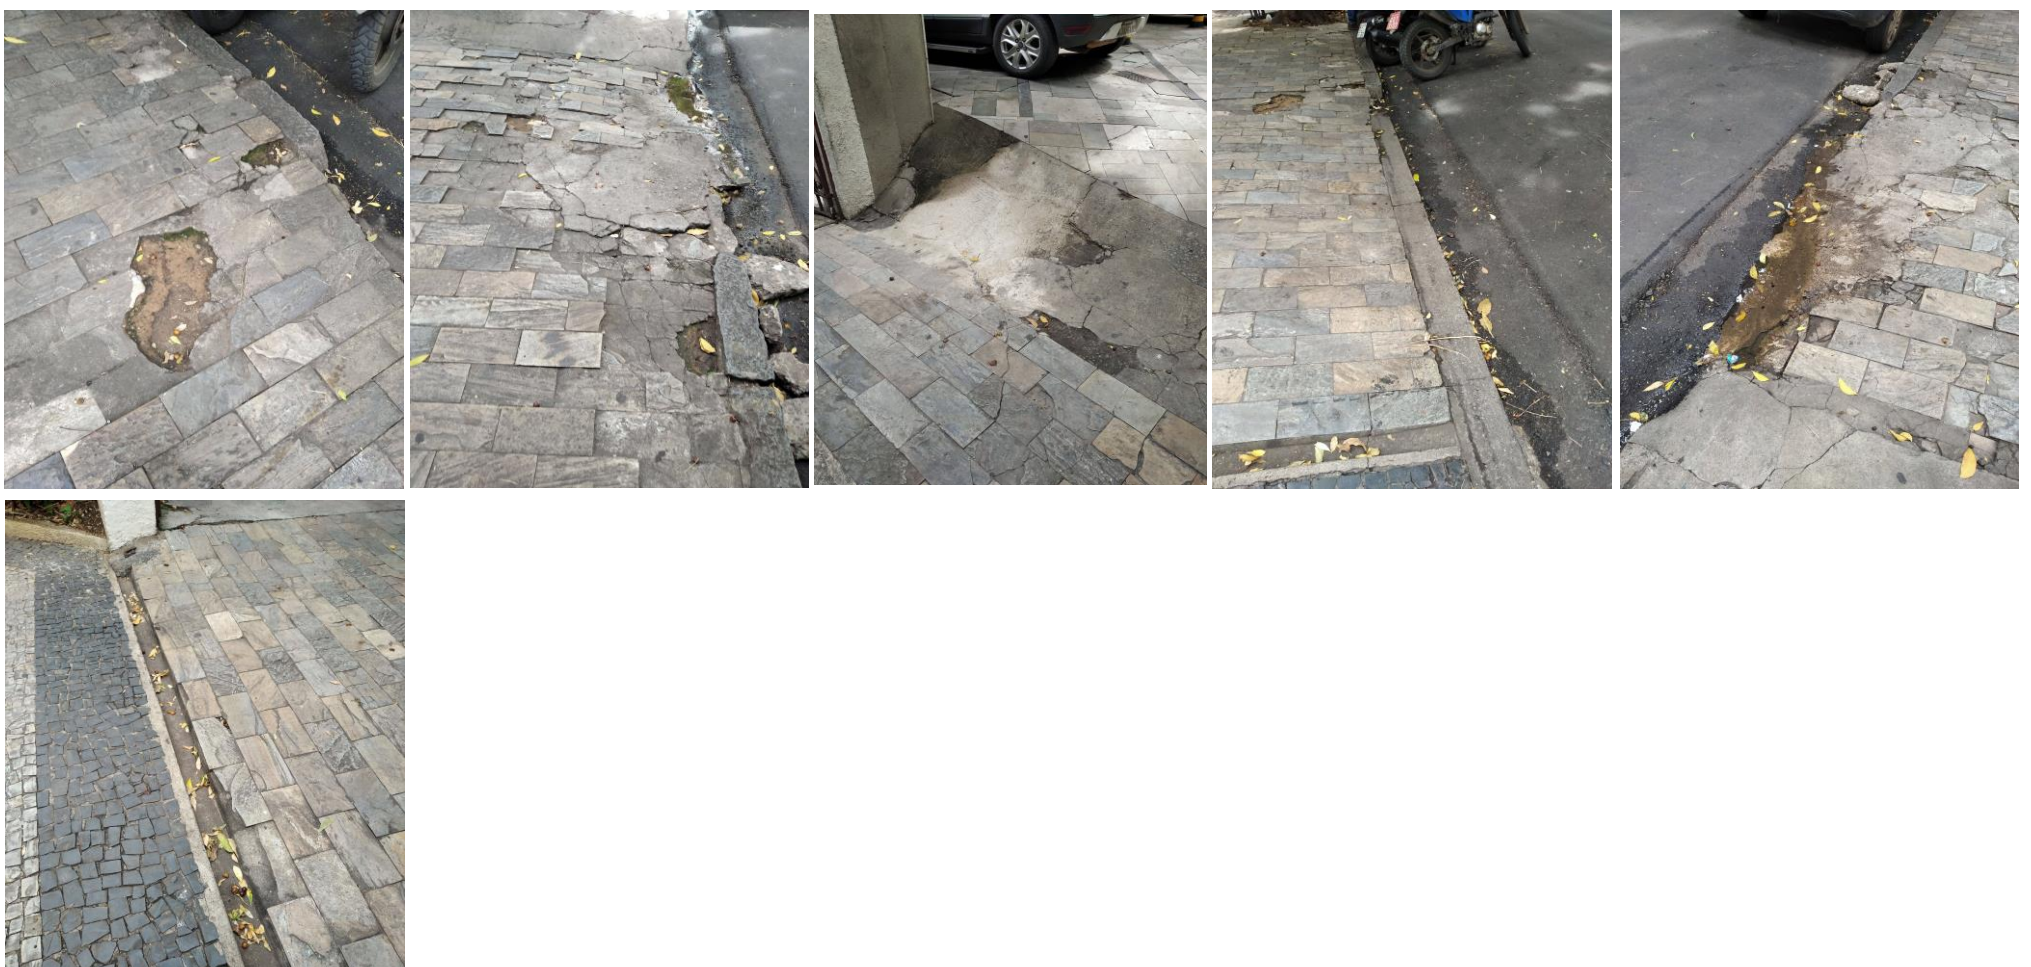
Fotos Complementares - Detalhes do Passeio

ID	Itens Avaliados	Respostas	Nota
P_7_1	Qual tipo do Rebaixo ?	0	0
P_7_1_1	Se for do Tipo 1, Passeio possui largura livre de 1,2 m ?	0	0
P_7_1_2	Se for do Tipo 1, O rebaixo tem abas conforme a norma ?	0	0
P_7_2	A rampa do rebaixo tem Inclinação da norma (8,33%) ?	0	0
P_7_3	O rebaixo possui piso tátil ?	0	0
P_7_3_1	O piso tátil de alerta e direcional do rebaixo está conforme a norma ?	0	0
P_8_1	O piso tátil está no eixo da faixa livre ?	0	0
P_8_2	Se tem uma leve mudança de direção está conforme a norma ?	0	0
P_8_3	Se tem mudança de direção de 90º ou maior está conforme a norma ?	0	0
P_8_4	Se tem mudança de direção de três faixas direcionais está conforme a norma ?	0	0
P_8_5	Se tem mudança de direção de quatro faixas direcionais está conforme a norma?	0	0
P_8_6	Tem piso tátil em pontos de ônibus conforme a norma?	0	0
P_8_7	O piso tátil tem conexão com os lotes vizinhos?	0	0
P_8_8	O piso tátil está em boas condições aparentes?	0	0

P_8_9	O piso tátil apresenta desenho com bom senso?	0	0
P_13_1	Dispositivo de Drenagem está devidamente instalado e bem conservado?	Não	0
P_13_2	Dispositivo de Drenagem oferece risco para caminhamento seguro de pedestre?	Sim	0
