# Lote 4 - Rota: Contorno

**FRATAR**  
ENGENHARIA CONSULTIVA

Diagnóstico da Calçada	Qualidade do Serviço	
Endereço: Av.Contorno, 3649	<b>85</b>	<b>B</b>
Data do Registro: 09/11/2019 15:05:15		
Num. Lote CTM: 70099200305

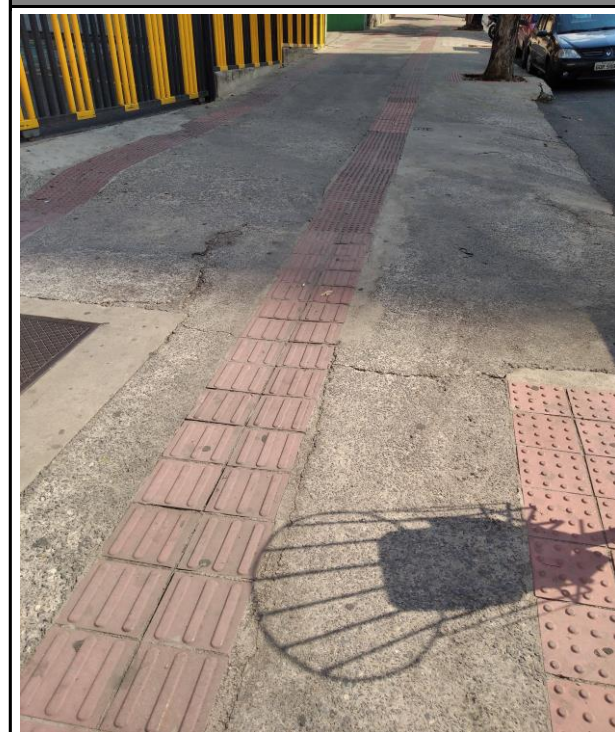
## Foto Geral

ID	Itens Avaliados	Respostas	Nota
P_1	O Mobiliário urbano está dentro da faixa de serviço de 70 cm ?	Sim	-
P_2	Qual a largura livre do Passeio ?	Acima de 1.50 m	10
P_3	Tipo de revestimento da calçada ?	Concreto	10
P_4	Existencia de Buracos ?	Poucos	5
P_5	Condições Gerais do Piso e meio-fio da calçada ?	Ótimo(a)	10
P_6	Presença de desniveis ?	Nenhum	10
P_7	Tem rebaixamento de calçada para Pedestre ?	Não	10
P_8	Possui piso tátil ao longo da Calçada ?	Sim	-
P_9	A calçada Possui Rebaixamento de Veiculos correto ?	Sim	10
P_10	Existencia de altura livre menor que 2,10 m ?	Não	-
P_11	O Passeio está no padrao da SMPU ?	Não	0
P_12	A testada possui prática de estacionamento sobre o passeio ?	Não	10
P_13	Existe algum dispositivo de Drenagem sobre a calçada ?	Não	0
P_14	Existe PED em frente a testada ?	Não	-
P_15	Existe FTP em frente a testada ?	Não	-
P_16	Classificação geral da calçada pelo pesquisador.	Ótimo(a)	10

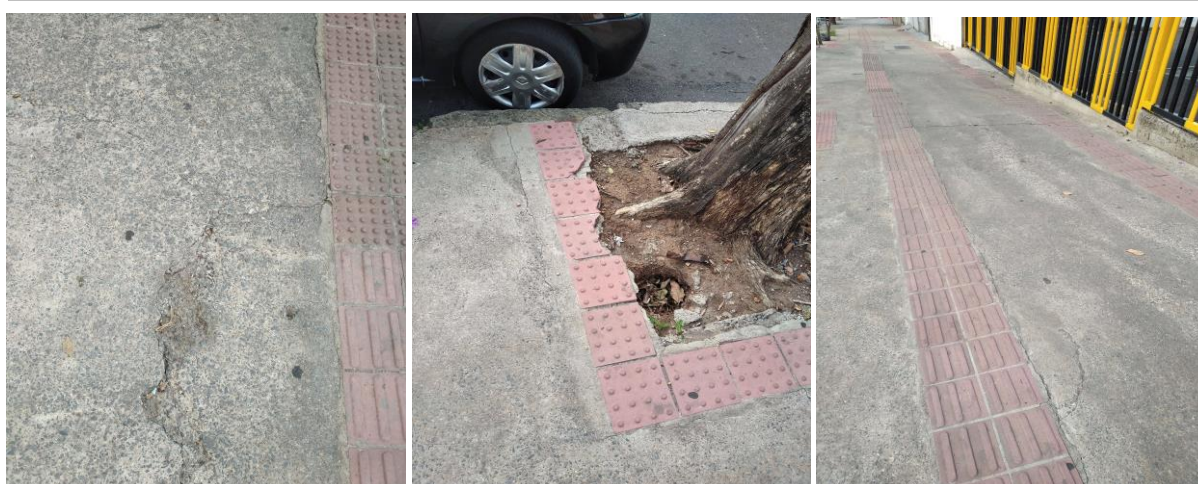
## Fotos Complementares - Detalhes do Passeio

ID	Itens Avaliados	Respostas	Nota
P_7_1	Qual tipo do Rebaixo ?	0	0
P_7_1_1	Se for do Tipo 1, Passeio possui largura livre de 1,2 m ?	0	0
P_7_1_2	Se for do Tipo 1, O rebaixo tem abas conforme a norma ?	0	0
P_7_2	A rampa do rebaixo tem Inclinação da norma (8,33%) ?	0	0
P_7_3	O rebaixo possui piso tátil ?	0	0
P_7_3_1	O piso tátil de alerta e direcional do rebaixo está conforme a norma ?	0	0
P_8_1	O piso tátil está no eixo da faixa livre ?	Sim	0
P_8_2	Se tem uma leve mudança de direção está conforme a norma ?	Não	0
P_8_3	Se tem mudança de direção de 90º ou maior está conforme a norma ?	0	0
P_8_4	Se tem mudança de direção de três faixas direcionais está conforme a norma ?	0	0
P_8_5	Se tem mudança de direção de quatro faixas direcionais está conforme a norma?	0	0
P_8_6	Tem piso tátil em pontos de ônibus conforme a norma?	N.A	0
P_8_7	O piso tátil tem conexão com os lotes vizinhos?	Sim	0
P_8_8	O piso tátil está em boas condições aparentes?	Não	0

P_8_9	O piso tátil apresenta desenho com bom senso?	Sim	0
P_13_1	Dispositivo de Drenagem está devidamente instalado e bem conservado?	0	-3
P_13_2	Dispositivo de Drenagem oferece risco para caminhamento seguro de pedestre?	0	-5
