Diagnóstico da Calçada	Qualidade do Serviço	
Endereço: Av. Abílio Machado, 548	64	C
Data do Registro: 08/11/2019 10:03:21		
Num. Lote CTM: 130044400030

Lote 1 - Rota: Noroeste

FRATAR
ENGENHARIA CONSULTIVA

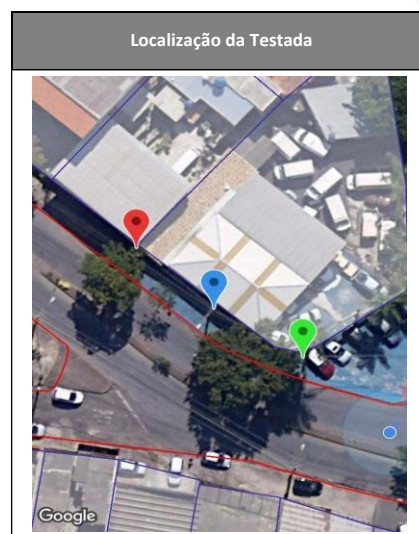
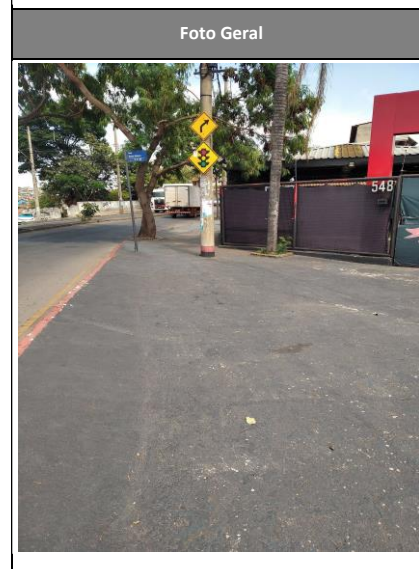
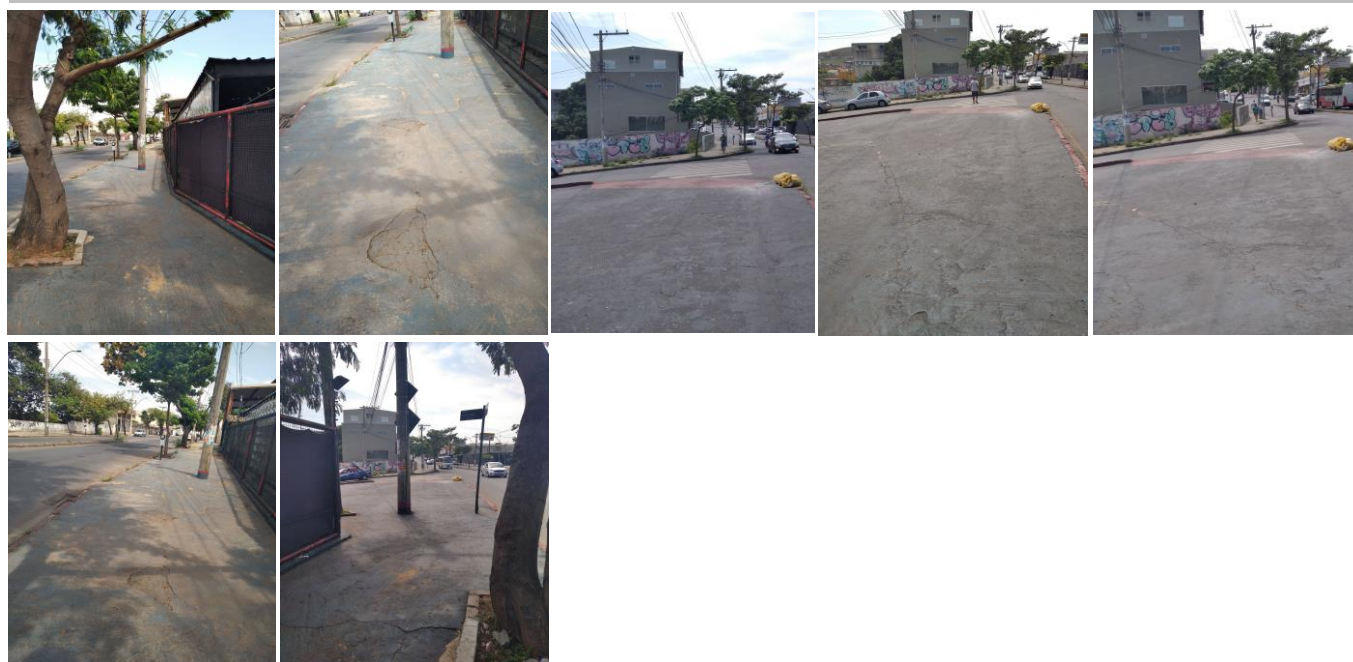
ID	Itens Avaliados	Respostas	Nota
P_1	O Mobiliário urbano está dentro da faixa de serviço de 70 cm ?	Não	-
P_2	Qual a largura livre do Passeio ?	Acima de 1.50 m	10
P_3	Tipo de revestimento da calçada ?	Concreto	10
P_4	Existência de Buracos ?	Poucos	5
P_5	Condições Gerais do Piso e meio-fio da calçada ?	Regular	5
P_6	Presença de desníveis ?	Nenhum	10
P_7	Tem rebaixamento de calçada para Pedestre ?	Sim	9
P_8	Possui piso tátil ao longo da Calçada ?	Não	-
P_9	A calçada Possui Rebaixamento de Veículos correto ?	Não	0
P_10	Existência de altura livre menor que 2,10 m ?	Não	-
P_11	O Passeio está no padrão da SMPU ?	Não	0
P_12	A testada possui prática de estacionamento sobre o passeio ?	Não	10
P_13	Existe algum dispositivo de Drenagem sobre a calçada ?	Não	0
P_14	Existe PED em frente a testada ?	Não	-
P_15	Existe FTP em frente a testada ?	Sim	-
P_16	Classificação geral da calçada pelo pesquisador.	Regular	5
