Diagnóstico da Calçada	Qualidade do Serviço	
Endereço: Rua Curitiba, 632	<b>78</b>	<b>B</b>
Data do Registro: 12/11/2019 13:00:27		
#N/D

Diagnóstico da Calçada	Qualidade do Serviço		Complemento do Diagnóstico
Endereço: Rua Curitiba, 632 Data do Registro: 12/11/2019 13:00:27 #N/D	78	B

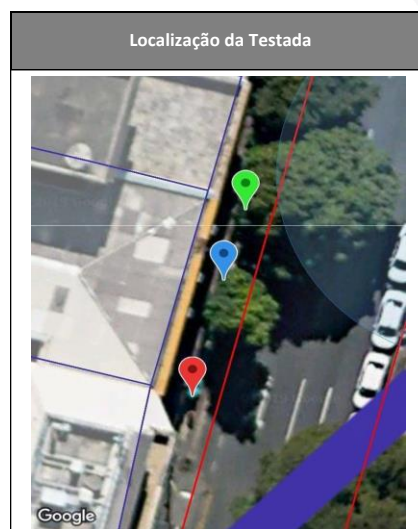
ID	Itens Avaliados	Respostas	Nota
P_1	O Mobiliário urbano está dentro da faixa de serviço de 70 cm ?	Sim	-
P_2	Qual a largura livre do Passeio ?	Acima de 1.50 m	10
P_3	Tipo de revestimento da calçada ?	Pedra Portuguesa	8
P_4	Existência de Buracos ?	Nenhum	10
P_5	Condições Gerais do Piso e meio-fio da calçada ?	Ótimo(a)	10
P_6	Presença de desníveis ?	Nenhum	10
P_7	Tem rebaixamento de calçada para Pedestre ?	Não	10
P_8	Possui piso tátil ao longo da Calçada ?	Não	-
P_9	A calçada Possui Rebaixamento de Veículos correto ?	N.A	0
P_10	Existência de altura livre menor que 2,10 m ?	Não	-
P_11	O Passeio está no padrão da SMPU ?	Não	0
P_12	A testada possui prática de estacionamento sobre o passeio ?	Não	10
P_13	Existe algum dispositivo de Drenagem sobre a calçada ?	Não	0
P_14	Existe PED em frente a testada ?	Não	-
P_15	Existe FTP em frente a testada ?	Não	-
P_16	Classificação geral da calçada pelo pesquisador.	Ótimo(a)	10
