Diagnóstico da Calçada	Qualidade do Serviço	
Endereço: Av. Abílio Machado, 1740	62	C
Data do Registro: 08/11/2019 14:07:31		
Num. Lote CTM: 130053200125

# Lote 1 - Rota: Noroeste

**FRATAR**  
ENGENHARIA CONSULTIVA

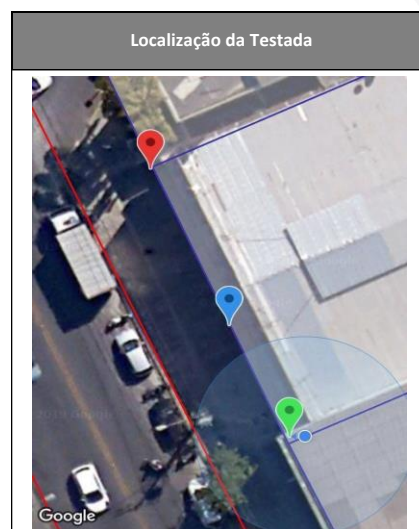
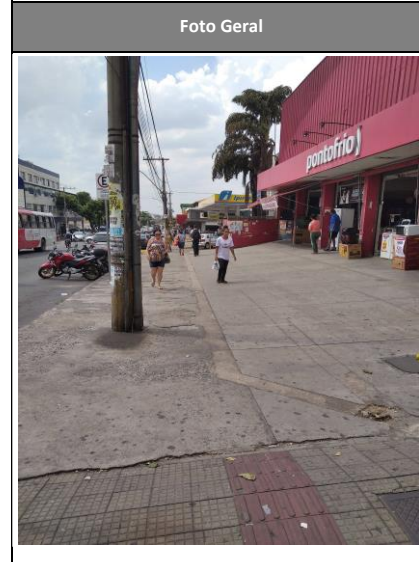
ID	Itens Avaliados	Respostas	Nota
P_1	O Mobiliário urbano está dentro da faixa de serviço de 70 cm ?	Sim	-
P_2	Qual a largura livre do Passeio ?	Acima de 1.50 m	10
P_3	Tipo de revestimento da calçada ?	Concreto	10
P_4	Existência de Buracos ?	Poucos	5
P_5	Condições Gerais do Piso e meio-fio da calçada ?	Regular	5
P_6	Presença de desníveis ?	Leve	7
P_7	Tem rebaixamento de calçada para Pedestre ?	Não	10
P_8	Possui piso tátil ao longo da Calçada ?	Não	-
P_9	A calçada Possui Rebaixamento de Veículos correto ?	N.A	0
P_10	Existência de altura livre menor que 2,10 m ?	Não	-
P_11	O Passeio está no padrão da SMPU ?	Não	0
P_12	A testada possui prática de estacionamento sobre o passeio ?	Não	10
P_13	Existe algum dispositivo de Drenagem sobre a calçada ?	Não	0
P_14	Existe PED em frente a testada ?	Não	-
P_15	Existe FTP em frente a testada ?	Não	-
P_16	Classificação geral da calçada pelo pesquisador.	Regular	5
