Lote 1 - Rota: Padre Pedro Pinto

Diagnóstico da Calçada	Qualidade do Serviço	
Endereço: Rua Padre Pedro Pinto, 940	52	C
Data do Registro: 22/11/2019 10:02:08		
Num. Lote CTM: 190398400020

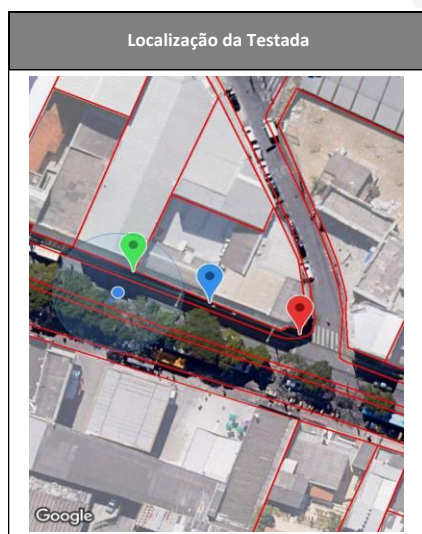
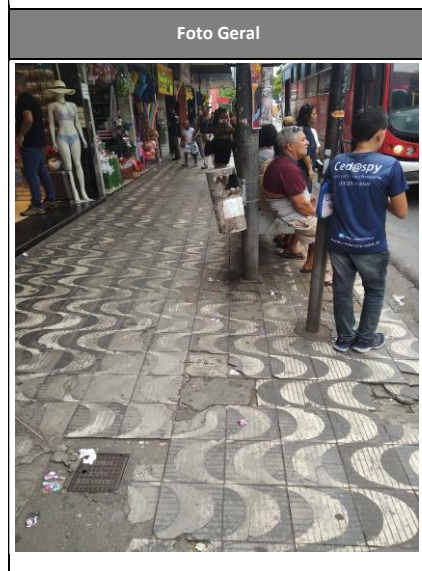
ID	Itens Avaliados	Respostas	Nota
P_1	O Mobiliário urbano está dentro da faixa de serviço de 70 cm ?	Sim	-
P_2	Qual a largura livre do Passeio ?	Acima de 1.50 m	10
P_3	Tipo de revestimento da calçada ?	Ladrilho Hidráulico	10
P_4	Existência de Buracos ?	Poucos	5
P_5	Condições Gerais do Piso e meio-fio da calçada ?	Regular	5
P_6	Presença de desníveis ?	Severo	0
P_7	Tem rebaixamento de calçada para Pedestre ?	Sim	7
P_8	Possui piso tátil ao longo da Calçada ?	Não	-
P_9	A calçada Possui Rebaixamento de Veículos correto ?	N.A	0
P_10	Existência de altura livre menor que 2,10 m ?	Não	-
P_11	O Passeio está no padrão da SMPU ?	Não	0
P_12	A testada possui prática de estacionamento sobre o passeio ?	Não	10
P_13	Existe algum dispositivo de Drenagem sobre a calçada ?	Não	0
P_14	Existe PED em frente a testada ?	Sim	-
P_15	Existe FTP em frente a testada ?	Sim	-
P_16	Classificação geral da calçada pelo pesquisador.	Regular	5

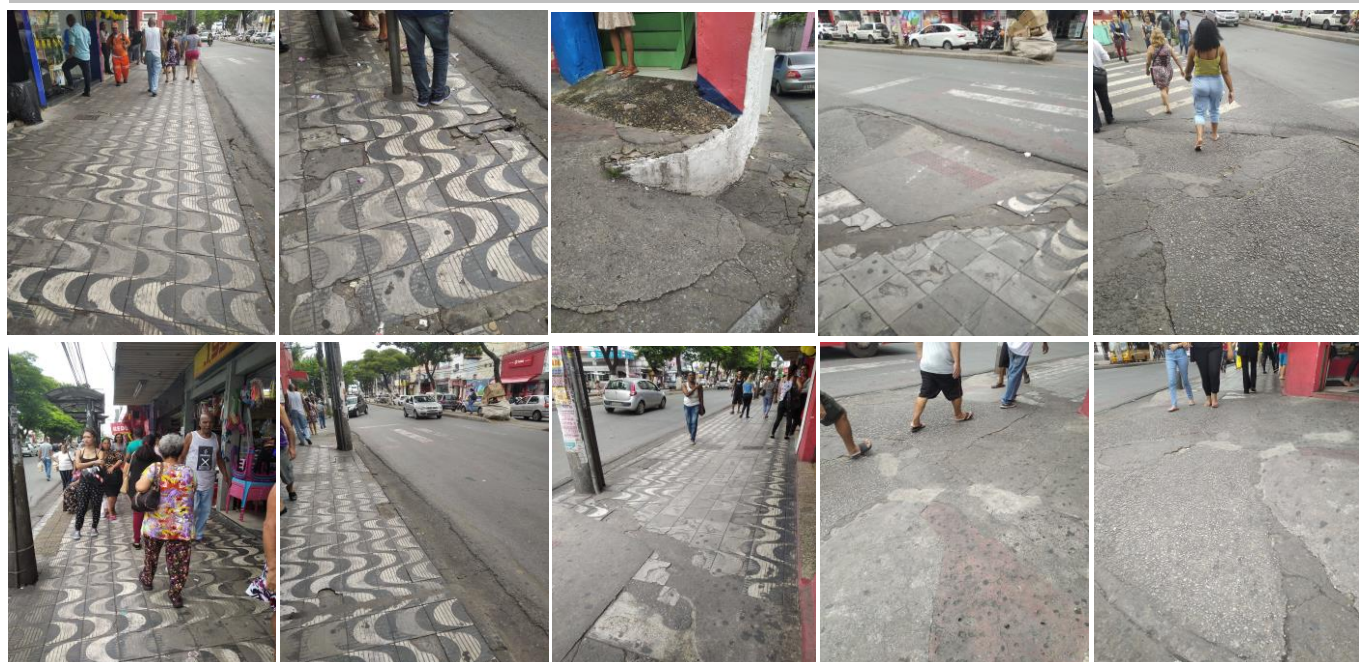
Fotos Complementares - Detalhes do Passeio

ID	Itens Avaliados	Respostas	Nota
P_7_1	Qual tipo do Rebaixo ?	Rebaixo Tipo 1 (trapézio)	0
P_7_1_1	Se for do Tipo 1, Passeio possui largura livre de 1,2 m ?	Sim	0
P_7_1_2	Se for do Tipo 1, O rebaixo tem abas conforme a norma ?	Não	0
P_7_2	A rampa do rebaixo tem Inclinação da norma (8,33%) ?	Sim	0
P_7_3	O rebaixo possui piso tátil ?	Tem só piso de alerta	0
P_7_3_1	O piso tátil de alerta e direcional do rebaixo está conforme a norma ?	Não	0
P_8_1	O piso tátil está no eixo da faixa livre ?	0	0
P_8_2	Se tem uma leve mudança de direção está conforme a norma ?	0	0
P_8_3	Se tem mudança de direção de 90º ou maior está conforme a norma ?	0	0
P_8_4	Se tem mudança de direção de três faixas direcionais está conforme a norma ?	0	0
P_8_5	Se tem mudança de direção de quatro faixas direcionais está conforme a norma?	0	0
P_8_6	Tem piso tátil em pontos de ônibus conforme a norma?	0	0
P_8_7	O piso tátil tem conexão com os lotes vizinhos?	0	0

P_8_8	O piso tátil está em boas condições aparentes?	0	0
P_8_9	O piso tátil apresenta desenho com bom senso?	0	0
P_13_1	Dispositivo de Drenagem está devidamente instalado e bem conservado?	0	0
P_13_2	Dispositivo de Drenagem oferece risco para caminamento seguro de pedestre?	0	0
