Lote 4 - Rota: Contorno

FRATAR
ENGENHARIA CONSULTIVA

Diagnóstico da Calçada	Qualidade do Serviço	
Endereço: Av.Contorno, 4317	90	B
Data do Registro: 05/11/2019 17:05:01		
Num. Lote CTM: 70066100165

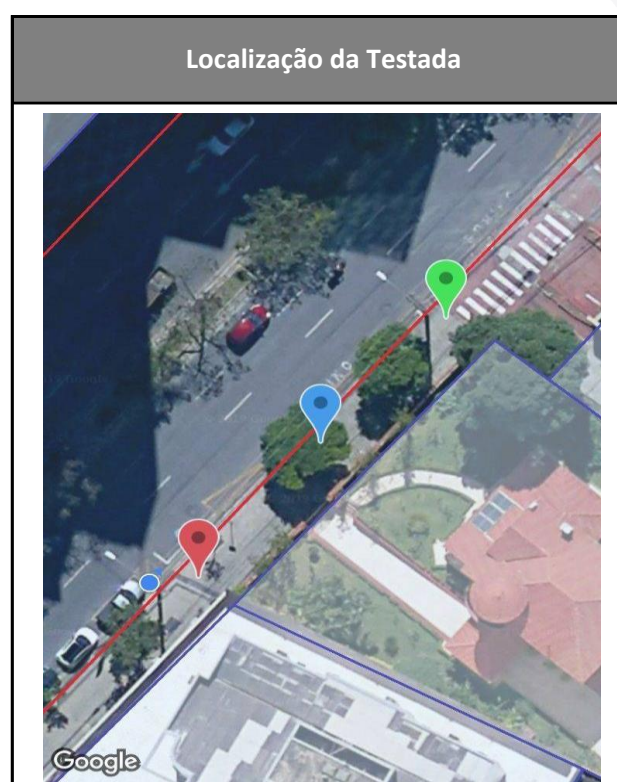
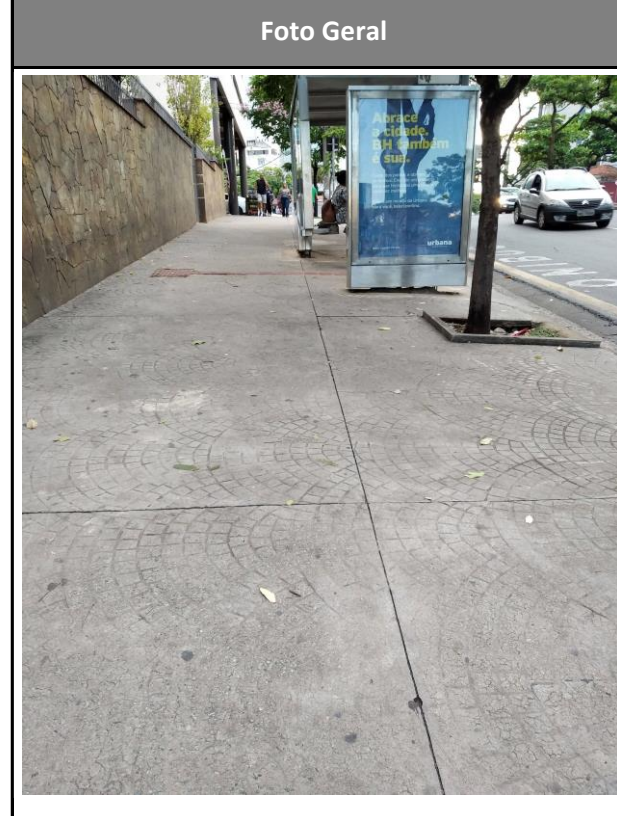
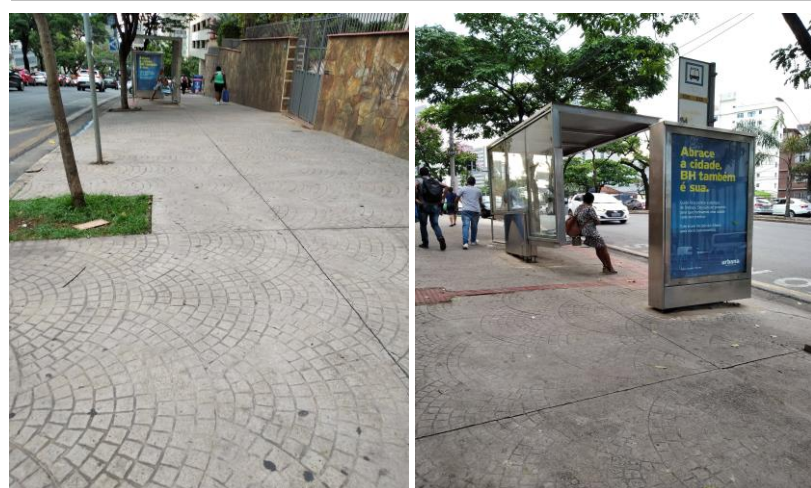
ID	Itens Avaliados	Respostas	Nota
P_1	O Mobiliário urbano está dentro da faixa de serviço de 70 cm ?	Sim	-
P_2	Qual a largura livre do Passeio ?	Acima de 1.50 m	10
P_3	Tipo de revestimento da calçada ?	Concreto	10
P_4	Existencia de Buracos ?	Nenhum	10
P_5	Condições Gerais do Piso e meio-fio da calçada ?	Ótimo(a)	10
P_6	Presença de desniveis ?	Nenhum	10
P_7	Tem rebaixamento de calçada para Pedestre ?	Não	10
P_8	Possui piso tátil ao longo da Calçada ?	Não	-
P_9	A calçada Possui Rebaixamento de Veiculos correto ?	Sim	10
P_10	Existencia de altura livre menor que 2,10 m ?	Não	-
P_11	O Passeio está no padrao da SMPU ?	Não	0
P_12	A testada possui prática de estacionamento sobre o passeio ?	Não	10
P_13	Existe algum dispositivo de Drenagem sobre a calçada ?	Não	0
P_14	Existe PED em frente a testada ?	Sim	-
P_15	Existe FTP em frente a testada ?	Não	-
P_16	Classificação geral da calçada pelo pesquisador.	Ótimo(a)	10
