Diagnóstico da Calçada	Qualidade do Serviço	
Endereço: Rua Curitiba, 1041	<b>61</b>	<b>C</b>
Data do Registro: 12/11/2019 11:19:23		
#N/D

Diagnóstico da Calçada	Qualidade do Serviço		Complemento do Diagnóstico
Endereço: Rua Curitiba, 1041 Data do Registro: 12/11/2019 11:19:23 #N/D	61	C

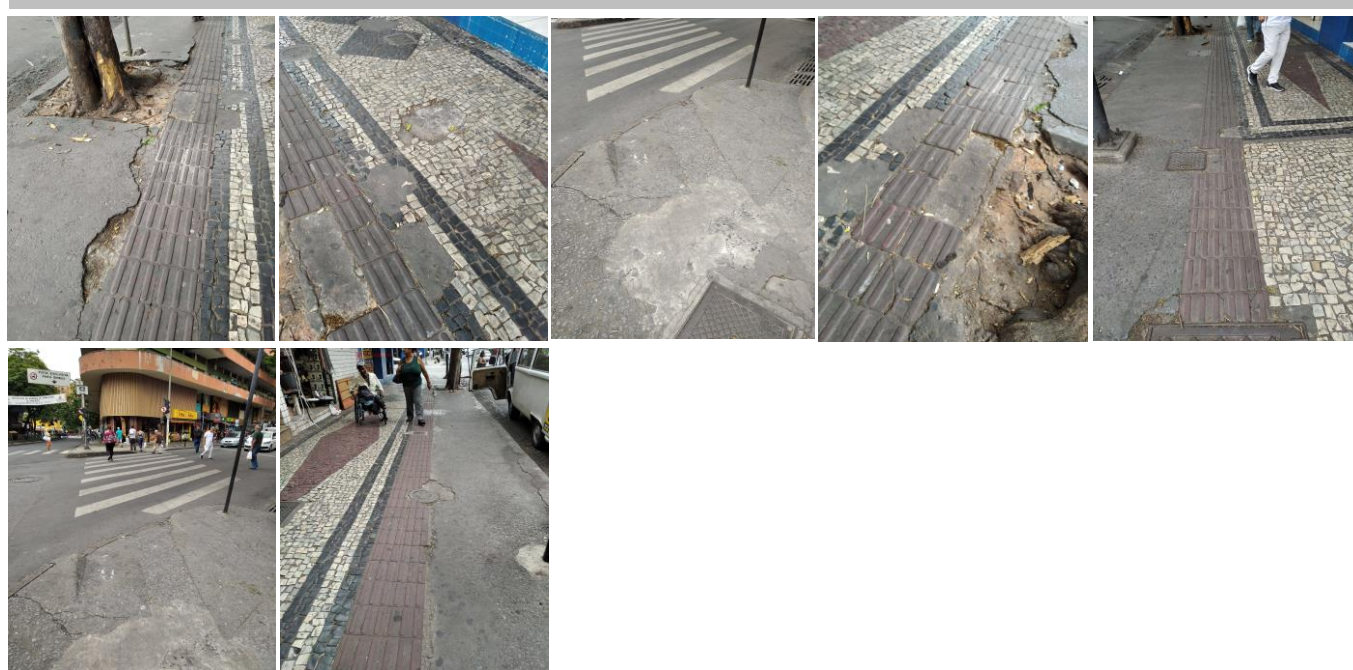
Fotos Complementares - Detalhes do Passeio

ID	Itens Avaliados	Respostas	Nota
P_1	O Mobiliário urbano está dentro da faixa de serviço de 70 cm ?	Sim	-
P_2	Qual a largura livre do Passeio ?	Acima de 1.50 m	10
P_3	Tipo de revestimento da calçada ?	Pedra Portuguesa	8
P_4	Existência de Buracos ?	Poucos	5
P_5	Condições Gerais do Piso e meio-fio da calçada ?	Regular	5
P_6	Presença de desníveis ?	Nenhum	10
P_7	Tem rebaixamento de calçada para Pedestre ?	Sim	8
P_8	Possui piso tátil ao longo da Calçada ?	Sim	-
P_9	A calçada Possui Rebaixamento de Veículos correto ?	N.A	0
P_10	Existência de altura livre menor que 2,10 m ?	Não	-
P_11	O Passeio está no padrão da SMPU ?	Não	0
P_12	A testada possui prática de estacionamento sobre o passeio ?	Não	10
P_13	Existe algum dispositivo de Drenagem sobre a calçada ?	Não	0
P_14	Existe PED em frente a testada ?	Não	-
P_15	Existe FTP em frente a testada ?	Sim	-
P_16	Classificação geral da calçada pelo pesquisador.	Regular	5
