# Lote 5 - Rota: Afonso Pena

Diagnóstico da Calçada	Qualidade do Serviço	
Endereço: Av. Afonso Pena, s/nº	<b>70</b>	<b>C</b>
Data do Registro: 02/11/2019 12:42:09		
Num. Lote CTM: 10278700040

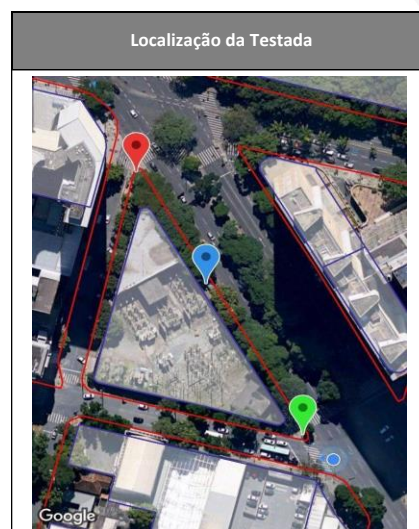
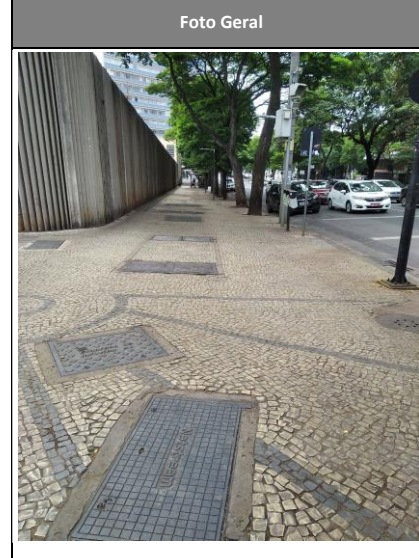
ID	Itens Avaliados	Respostas	Nota
P_1	O Mobiliário urbano está dentro da faixa de serviço de 70 cm ?	Sim	-
P_2	Qual a largura livre do Passeio ?	Acima de 1.50 m	10
P_3	Tipo de revestimento da calçada ?	Pedra Portuguesa	8
P_4	Existência de Buracos ?	Poucos	5
P_5	Condições Gerais do Piso e meio-fio da calçada ?	Ótimo(a)	10
P_6	Presença de desníveis ?	Nenhum	10
P_7	Tem rebaixamento de calçada para Pedestre ?	Sim	0
P_8	Possui piso tátil ao longo da Calçada ?	Não	-
P_9	A calçada Possui Rebaixamento de Veículos correto ?	N.A	0
P_10	Existência de altura livre menor que 2,10 m ?	Não	-
P_11	O Passeio está no padrão da SMPU ?	Não	0
P_12	A testada possui prática de estacionamento sobre o passeio ?	Não	10
P_13	Existe algum dispositivo de Drenagem sobre a calçada ?	Não	0
P_14	Existe PED em frente a testada ?	Sim	-
P_15	Existe FTP em frente a testada ?	Sim	-
P_16	Classificação geral da calçada pelo pesquisador.	Ótimo(a)	10

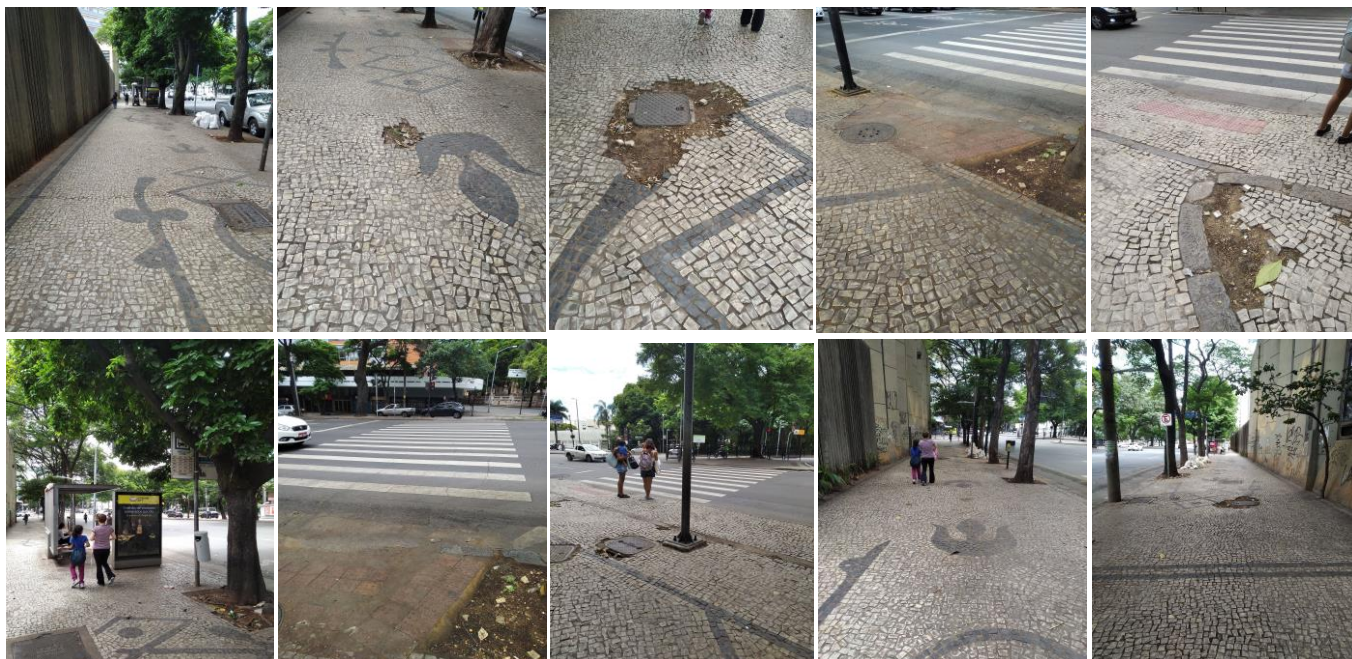
## Fotos Complementares - Detalhes do Passeio

ID	Itens Avaliados	Respostas	Nota
P_7_1	Qual tipo do Rebaixo ?	Rebaixo Tipo 1 (trapézio)	0
P_7_1_1	Se for do Tipo 1, Passeio possui largura livre de 1,2 m ?	Sim	0
P_7_1_2	Se for do Tipo 1, O rebaixo tem abas conforme a norma ?	Não	-1
P_7_2	A rampa do rebaixo tem Inclinação da norma (8,33%) ?	Sim	0
P_7_3	O rebaixo possui piso tátil ?	Tem só piso de alerta	-1
P_7_3_1	O piso tátil de alerta e direcional do rebaixo está conforme a norma ?	Não	-1
P_8_1	O piso tátil está no eixo da faixa livre ?	0	0
P_8_2	Se tem uma leve mudança de direção está conforme a norma ?	0	0
P_8_3	Se tem mudança de direção de 90º ou maior está conforme a norma ?	0	0
P_8_4	Se tem mudança de direção de três faixas direcionais está conforme a norma ?	0	0
P_8_5	Se tem mudança de direção de quatro faixas direcionais está conforme a norma?	0	0
P_8_6	Tem piso tátil em pontos de ônibus conforme a norma?	0	0
P_8_7	O piso tátil tem conexão com os lotes vizinhos?	0	0

P_8_8	O piso tátil está em boas condições aparentes?	0	0
P_8_9	O piso tátil apresenta desenho com bom senso?	0	0
P_13_1	Dispositivo de Drenagem está devidamente instalado e bem conservado?	0	0
P_13_2	Dispositivo de Drenagem oferece risco para caminamento seguro de pedestre?	0	0
