Diagnóstico da Calçada	Qualidade do Serviço	
Endereço: Rua São Paulo, 1199	72	B
Data do Registro: 08/11/2019 08:10:02		
Num. Lote CTM: 10316900250

Diagnóstico da Calçada	Qualidade do Serviço		Complemento do Diagnóstico
Endereço: Rua São Paulo, 1199 Data do Registro: 08/11/2019 08:10:02 Num. Lote CTM: 10316900250	72	B

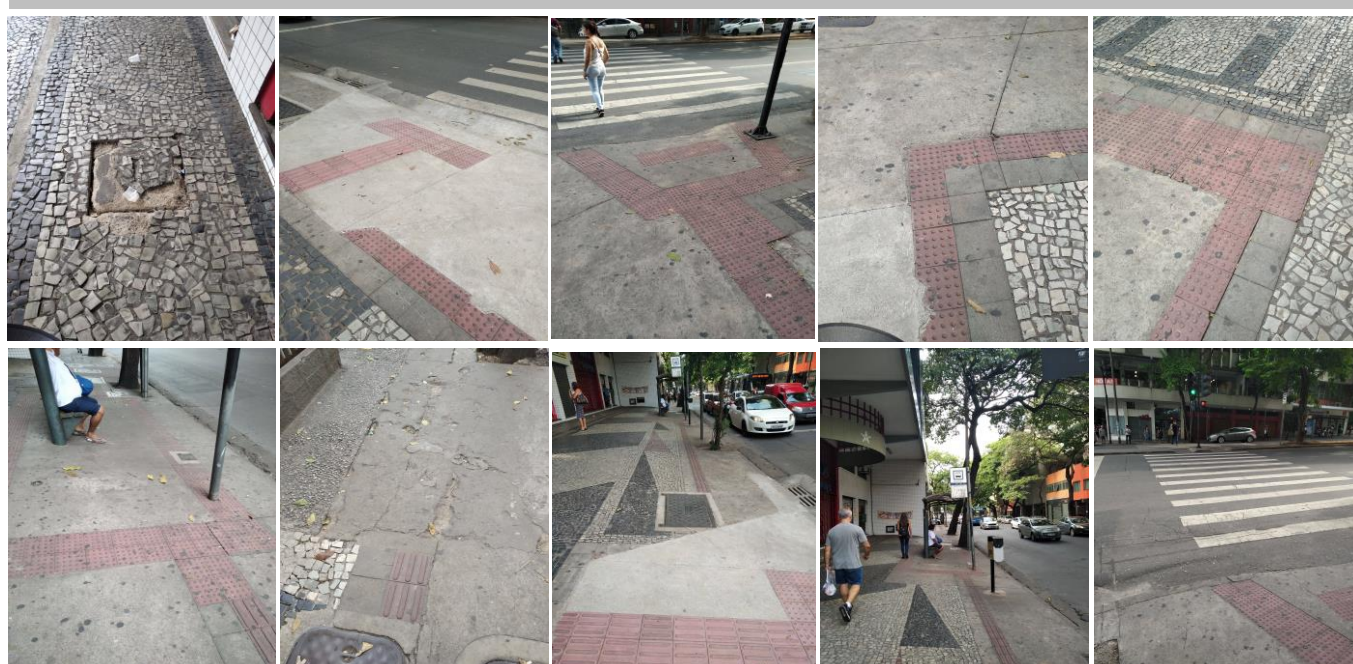
Fotos Complementares - Detalhes do Passeio

ID	Itens Avaliados	Respostas	Nota
P_1	O Mobiliário urbano está dentro da faixa de serviço de 70 cm ?	Sim	-
P_2	Qual a largura livre do Passeio ?	Acima de 1.50 m	10
P_3	Tipo de revestimento da caçada ?	Pedra Portuguesa	8
P_4	Existência de Buracos ?	Poucos	5
P_5	Condições Gerais do Piso e meio-fio da calçada ?	Ótimo(a)	10
P_6	Presença de desníveis ?	Nenhum	10
P_7	Tem rebaixamento de calçada para Pedestre ?	Sim	9
P_8	Possui piso tátil ao longo da Calçada ?	Sim	-
P_9	A calçada Possui Rebaixamento de Veículos correto ?	N.A	0
P_10	Existência de altura livre menor que 2,10 m ?	Não	-
P_11	O Passeio está no padrão da SMPU ?	Não	0
P_12	A testada possui prática de estacionamento sobre o passeio ?	Não	10
P_13	Existe algum dispositivo de Drenagem sobre a calçada ?	Não	0
P_14	Existe PED em frente a testada ?	Sim	-
P_15	Existe FTP em frente a testada ?	Sim	-
P_16	Classificação geral da calçada pelo pesquisador.	Ótimo(a)	10

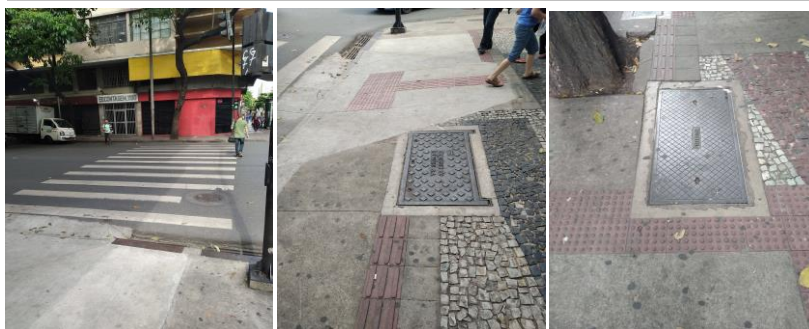
Fotos Complementares - Detalhes do Passeio

ID	Itens Avaliados	Respostas	Nota
P_7_1	Qual tipo do Rebaixo ?	Rebaixo Tipo 1 (trapézio)	0
P_7_1_1	Se for do Tipo 1, Passeio possui largura livre de 1,2 m ?	Sim	0
P_7_1_2	Se for do Tipo 1, O rebaixo tem abas conforme a norma ?	Não	0
P_7_2	A rampa do rebaixo tem Inclinação da norma (8,33%) ?	Sim	0
P_7_3	O rebaixo possui piso tátil ?	Tem piso de alerta e direcional	0
P_7_3_1	O piso tátil de alerta e direcional do rebaixo está conforme a norma ?	Sim	0
P_8_1	O piso tátil está no eixo da faixa livre ?	Não	0
P_8_2	Se tem uma leve mudança de direção está conforme a norma ?	Sim	0
P_8_3	Se tem mudança de direção de 90º ou maior está conforme a norma ?	Não	0
P_8_4	Se tem mudança de direção de três faixas direcionais está conforme a norma ?	Não	0
P_8_5	Se tem mudança de direção de quatro faixas direcionais está conforme a norma?	N.A	0
P_8_6	Tem piso tátil em pontos de ônibus conforme a norma?	Não	0
P_8_7	O piso tátil tem conexão com os lotes vizinhos?	Sim	0

P_8_8	O piso tátil está em boas condições aparentes?	Sim	0
P_8_9	O piso tátil apresenta desenho com bom senso?	Sim	0
P_13_1	Dispositivo de Drenagem está devidamente instalado e bem conservado?	0	0
P_13_2	Dispositivo de Drenagem oferece risco para caminamento seguro de pedestre?	0	0
