Diagnóstico da Calçada	Qualidade do Serviço	
Endereço: Av. Abílio Machado, 420	48	D
Data do Registro: 08/11/2019 09:29:28		
Num. Lote CTM: 130457400085

Diagnóstico da Calçada	Qualidade do Serviço		Complemento do Diagnóstico
Endereço: Av. Abílio Machado, 420 Data do Registro: 08/11/2019 09:29:28 Num. Lote CTM: 130457400085	48	D

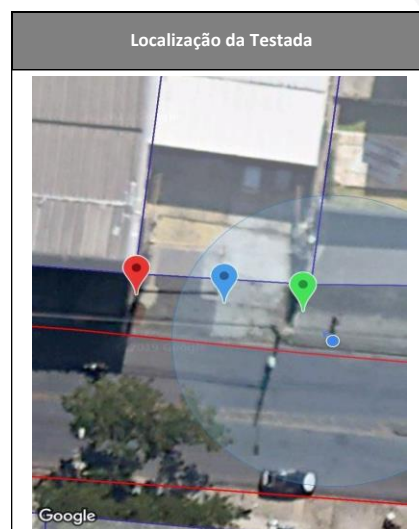
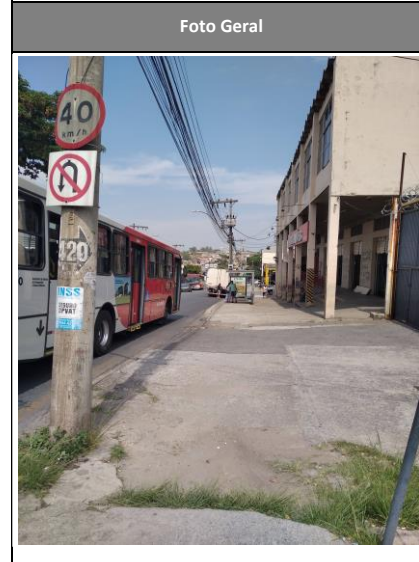
ID	Itens Avaliados	Respostas	Nota
P_1	O Mobiliário urbano está dentro da faixa de serviço de 70 cm ?	Sim	-
P_2	Qual a largura livre do Passeio ?	Acima de 1.50 m	10
P_3	Tipo de revestimento da calçada ?	Concreto	10
P_4	Existência de Buracos ?	Poucos	5
P_5	Condições Gerais do Piso e meio-fio da calçada ?	Péssimo	0
P_6	Presença de desníveis ?	Médio	3
P_7	Tem rebaixamento de calçada para Pedestre ?	Não	10
P_8	Possui piso tátil ao longo da Calçada ?	Não	-
P_9	A calçada Possui Rebaixamento de Veículos correto ?	Não	0
P_10	Existência de altura livre menor que 2,10 m ?	Não	-
P_11	O Passeio está no padrão da SMPU ?	Não	0
P_12	A testada possui prática de estacionamento sobre o passeio ?	Não	10
P_13	Existe algum dispositivo de Drenagem sobre a calçada ?	Não	0
P_14	Existe PED em frente a testada ?	Não	-
P_15	Existe FTP em frente a testada ?	Não	-
P_16	Classificação geral da calçada pelo pesquisador.	Ruim	0
