Lote 4 - Rota: Contorno

FRATAR
ENGENHARIA CONSULTIVA

Diagnóstico da Calçada	Qualidade do Serviço	
Endereço: Av.Contorno, 2017 Data do Registro: 04/11/2019 15:32:06 Num. Lote CTM: 60005000185	80	B

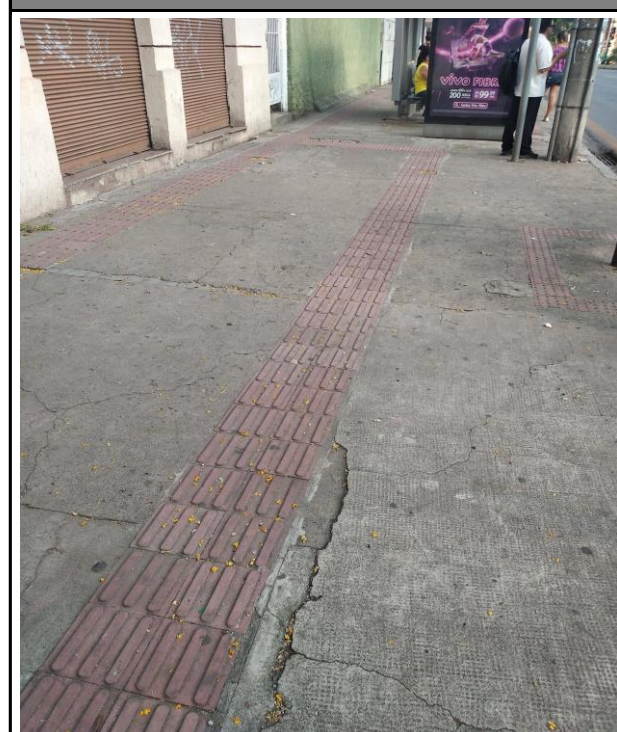
Foto Geral

ID	Itens Avaliados	Respostas	Nota
P_1	O Mobiliário urbano está dentro da faixa de serviço de 70 cm ?	Sim	-
P_2	Qual a largura livre do Passeio ?	Acima de 1.50 m	10
P_3	Tipo de revestimento da calçada ?	Concreto	10
P_4	Existencia de Buracos ?	Poucos	5
P_5	Condições Gerais do Piso e meio-fio da calçada ?	Regular	5
P_6	Presença de desniveis ?	Nenhum	10
P_7	Tem rebaixamento de calçada para Pedestre ?	Não	10
P_8	Possui piso tátil ao longo da Calçada ?	Não	-
P_9	A calçada Possui Rebaixamento de Veiculos correto ?	Sim	10
P_10	Existencia de altura livre menor que 2,10 m ?	Não	-
P_11	O Passeio está no padrao da SMPU ?	Não	0
P_12	A testada possui prática de estacionamento sobre o passeio ?	Não	10
P_13	Existe algum dispositivo de Drenagem sobre a calçada ?	Não	0
P_14	Existe PED em frente a testada ?	Não	-
P_15	Existe FTP em frente a testada ?	Não	-
P_16	Classificação geral da calçada pelo pesquisador.	Ótimo(a)	10
