Lote 1 - Rota: Padre Pedro Pinto

Diagnóstico da Calçada	Qualidade do Serviço	
Endereço: Rua Padre Pedro Pinto, 739	48	D
Data do Registro: 22/11/2019 10:23:59		
Num. Lote CTM: 190390200425

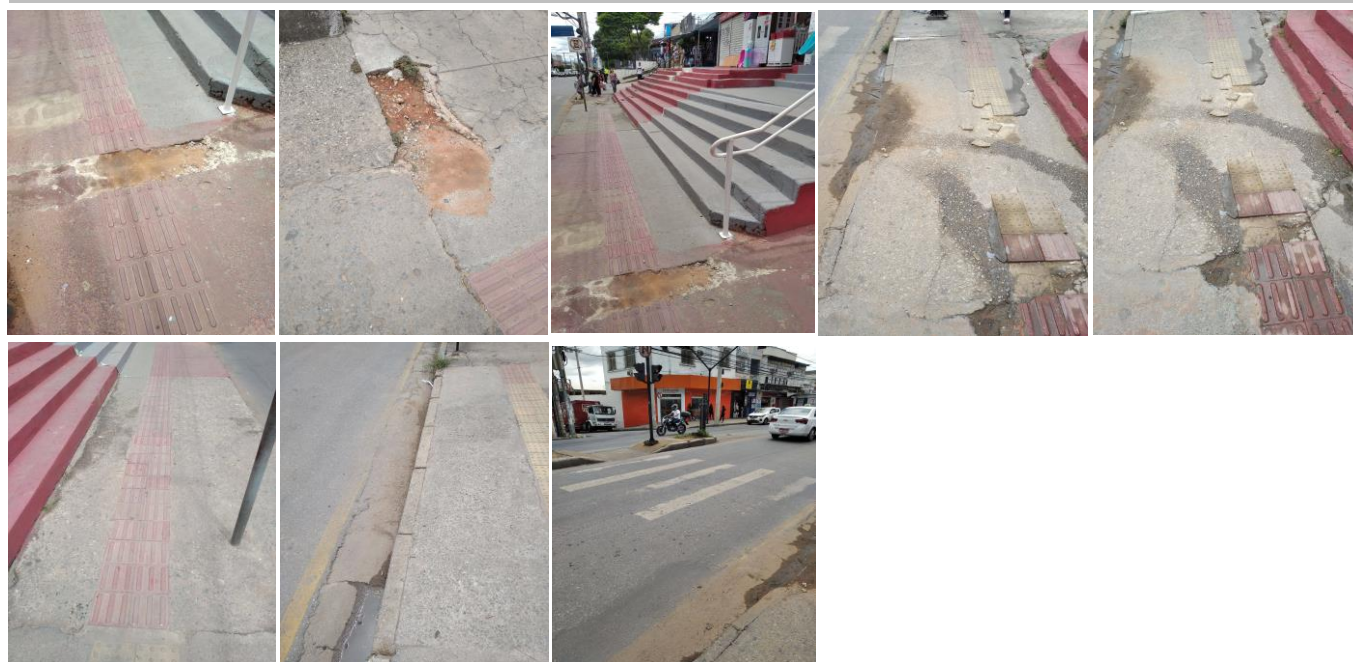
Fotos Complementares - Detalhes do Passeio

ID	Itens Avaliados	Respostas	Nota
P_1	O Mobiliario urbano está dentro da faixa de serviço de 70 cm ?	Sim	-
P_2	Qual a largura livre do Passeio ?	Acima de 1.50 m	10
P_3	Tipo de revestimento da caçada ?	Concreto	10
P_4	Existencia de Buracos ?	Poucos	5
P_5	Condições Gerais do Piso e meio-fio da calçada ?	Regular	5
P_6	Presença de desníveis ?	Severo	0
P_7	Tem rebaixamento de calçada para Pedestre ?	Sim	8
P_8	Possui piso tátil ao longo da Calçada ?	Sim	-
P_9	A calçada Possui Rebaixamento de Veiculos correto ?	Não	0
P_10	Existencia de altura livre menor que 2,10 m ?	Não	-
P_11	O Passeio está no padrao da SMPU ?	Não	0
P_12	A testada possui prática de estacionamento sobre o passeio ?	Não	10
P_13	Existe algum dispositivo de Drenagem sobre a calçada ?	Não	0
P_14	Existe PED em frente a testada ?	Não	-
P_15	Existe FTP em frente a testada ?	Sim	-
P_16	Classificação geral da calçada pelo pesquisador.	Ruim	0
