Lote 1 - Rota: Padre Pedro Pinto

Diagnóstico da Calçada	Qualidade do Serviço	
Endereço: Rua Padre Pedro Pinto, 2022	51	C
Data do Registro: 21/11/2019 12:06:11		
Num. Lote CTM: 190588900300

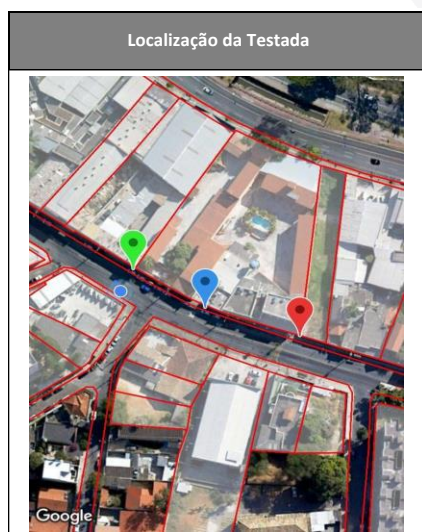
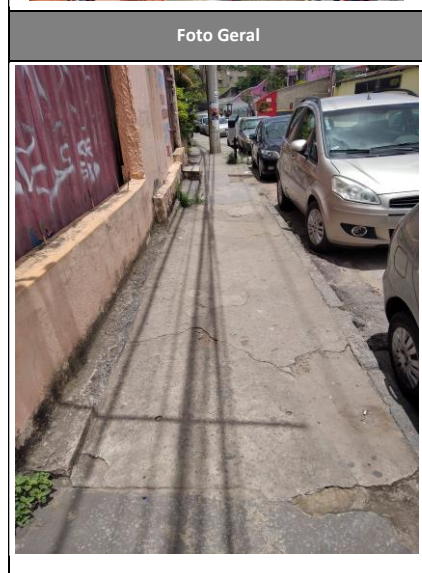
ID	Itens Avaliados	Respostas	Nota
P_1	O Mobiliário urbano está dentro da faixa de serviço de 70 cm ?	Não	-
P_2	Qual a largura livre do Passeio ?	Entre 1.20 m e 1.50 m	6
P_3	Tipo de revestimento da calçada ?	Concreto	10
P_4	Existência de Buracos ?	Poucos	5
P_5	Condições Gerais do Piso e meio-fio da calçada ?	Regular	5
P_6	Presença de desníveis ?	Severo	0
P_7	Tem rebaixamento de calçada para Pedestre ?	Não	10
P_8	Possui piso tátil ao longo da Calçada ?	Não	-
P_9	A calçada Possui Rebaixamento de Veículos correto ?	N.A	0
P_10	Existência de altura livre menor que 2,10 m ?	Não	-
P_11	O Passeio está no padrão da SMPU ?	Não	0
P_12	A testada possui prática de estacionamento sobre o passeio ?	Não	10
P_13	Existe algum dispositivo de Drenagem sobre a calçada ?	Não	0
P_14	Existe PED em frente a testada ?	Não	-
P_15	Existe FTP em frente a testada ?	Não	-
P_16	Classificação geral da calçada pelo pesquisador.	Regular	5
