Lote 4 - Rota: Contorno

FRATAR
ENGENHARIA CONSULTIVA

Diagnóstico da Calçada	Qualidade do Serviço	
Endereço: Av.Contorno, 6000 Data do Registro: 06/11/2019 16:17:21 Num. Lote CTM: 10001600285	73	B

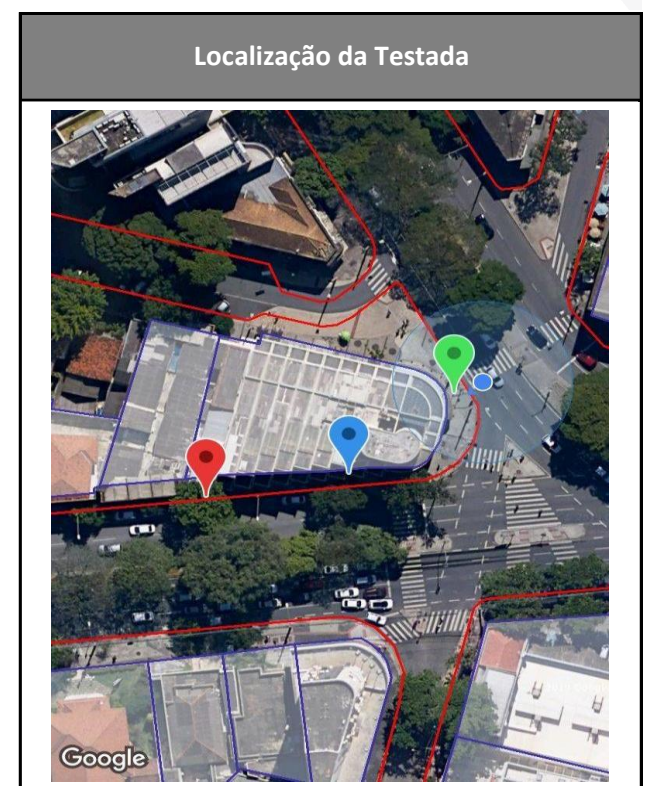
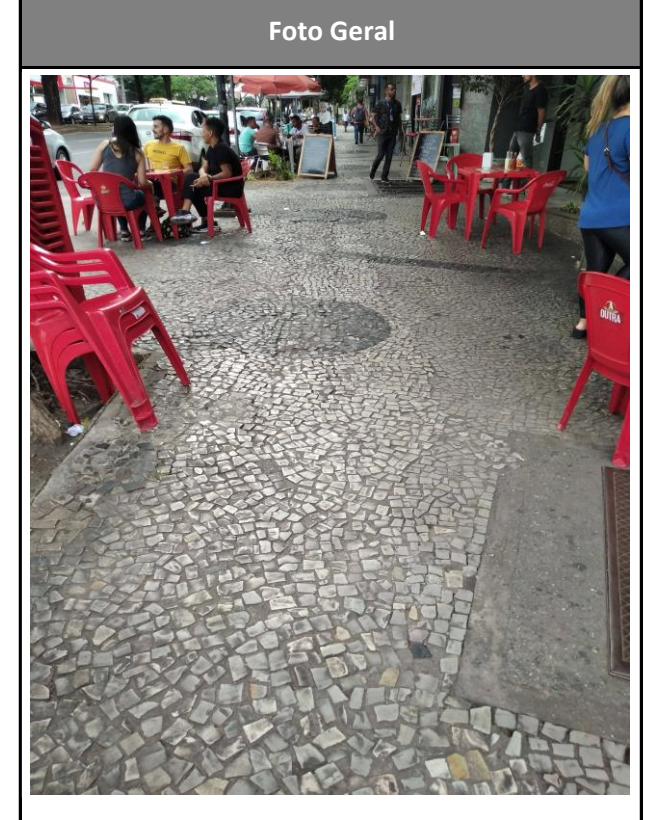
ID	Itens Avaliados	Respostas	Nota
P_1	O Mobiliário urbano está dentro da faixa de serviço de 70 cm ?	Sim	-
P_2	Qual a largura livre do Passeio ?	Acima de 1.50 m	10
P_3	Tipo de revestimento da calçada ?	Pedra Portuguesa	8
P_4	Existencia de Buracos ?	Nenhum	10
P_5	Condições Gerais do Piso e meio-fio da calçada ?	Ótimo(a)	10
P_6	Presença de desniveis ?	Leve	7
P_7	Tem rebaixamento de calçada para Pedestre ?	Sim	8
P_8	Possui piso tátil ao longo da Calçada ?	Não	-
P_9	A calçada Possui Rebaixamento de Veiculos correto ?	N.A	0
P_10	Existencia de altura livre menor que 2,10 m ?	Não	-
P_11	O Passeio está no padrao da SMPU ?	Não	0
P_12	A testada possui prática de estacionamento sobre o passeio ?	Não	10
P_13	Existe algum dispositivo de Drenagem sobre a calçada ?	Não	0
P_14	Existe PED em frente a testada ?	Não	-
P_15	Existe FTP em frente a testada ?	Sim	-
P_16	Classificação geral da calçada pelo pesquisador.	Ótimo(a)	10
