# Lote 4 - Rota: Contorno

**FRATAR**  
ENGENHARIA CONSULTIVA

Diagnóstico da Calçada	Qualidade do Serviço	
Endereço: Av.Contorno, 2257	<b>82</b>	<b>B</b>
Data do Registro: 04/11/2019 14:57:24		
Num. Lote CTM: 60004800120

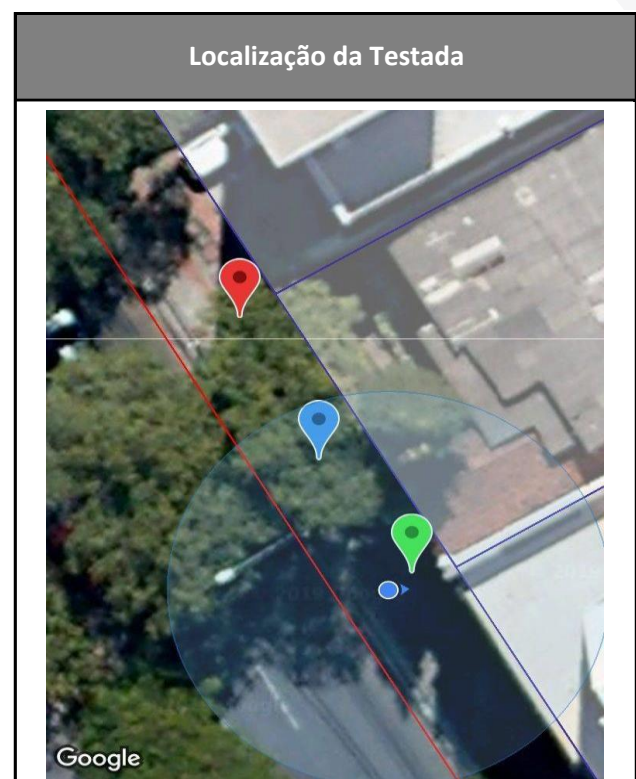
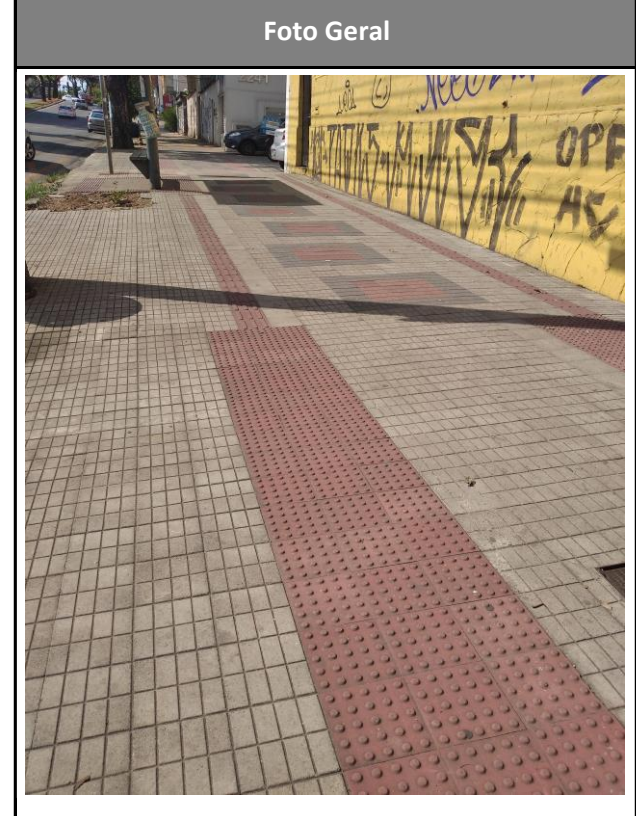
ID	Itens Avaliados	Respostas	Nota
P_1	O Mobiliário urbano está dentro da faixa de serviço de 70 cm ?	Sim	-
P_2	Qual a largura livre do Passeio ?	Acima de 1.50 m	10
P_3	Tipo de revestimento da calçada ?	Ladrilho Hidráulico	10
P_4	Existencia de Buracos ?	Poucos	5
P_5	Condições Gerais do Piso e meio-fio da calçada ?	Ótimo(a)	10
P_6	Presença de desniveis ?	Leve	7
P_7	Tem rebaixamento de calçada para Pedestre ?	Não	10
P_8	Possui piso tátil ao longo da Calçada ?	Sim	-
P_9	A calçada Possui Rebaixamento de Veiculos correto ?	Sim	10
P_10	Existencia de altura livre menor que 2,10 m ?	Não	-
P_11	O Passeio está no padrao da SMPU ?	Não	0
P_12	A testada possui prática de estacionamento sobre o passeio ?	Não	10
P_13	Existe algum dispositivo de Drenagem sobre a calçada ?	Não	0
P_14	Existe PED em frente a testada ?	Sim	-
P_15	Existe FTP em frente a testada ?	Não	-
P_16	Classificação geral da calçada pelo pesquisador.	Ótimo(a)	10
