Lote 3 - Rota: Augusto de Lima

Diagnóstico da Calçada	Qualidade do Serviço	
Endereço: Av. Augusto de Lima, 1823	75	B
Data do Registro: 07/11/2019 08:21:02		
Num. Lote CTM: 10304200290

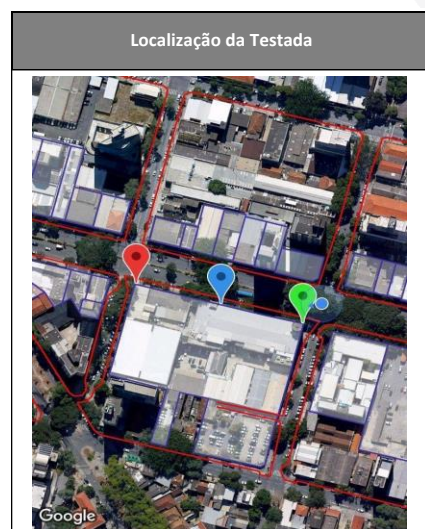
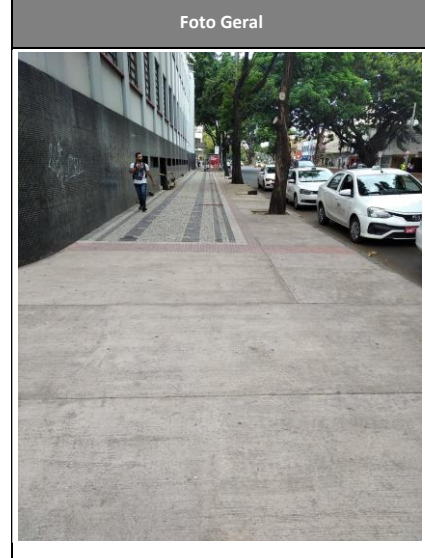
ID	Itens Avaliados	Respostas	Nota
P_1	O Mobiliário urbano está dentro da faixa de serviço de 70 cm ?	Sim	-
P_2	Qual a largura livre do Passeio ?	Acima de 1.50 m	10
P_3	Tipo de revestimento da calçada ?	Pedra Portuguesa	8
P_4	Existência de Buracos ?	Poucos	5
P_5	Condições Gerais do Piso e meio-fio da calçada ?	Ótimo(a)	10
P_6	Presença de desníveis ?	Nenhum	10
P_7	Tem rebaixamento de calçada para Pedestre ?	Sim	7
P_8	Possui piso tátil ao longo da Calçada ?	Sim	-
P_9	A calçada Possui Rebaixamento de Veículos correto ?	Sim	10
P_10	Existência de altura livre menor que 2,10 m ?	Não	-
P_11	O Passeio está no padrão da SMPU ?	Não	0
P_12	A testada possui prática de estacionamento sobre o passeio ?	Não	10
P_13	Existe algum dispositivo de Drenagem sobre a calçada ?	Sim	0
P_14	Existe PED em frente a testada ?	Sim	-
P_15	Existe FTP em frente a testada ?	Sim	-
P_16	Classificação geral da calçada pelo pesquisador.	Ótimo(a)	10

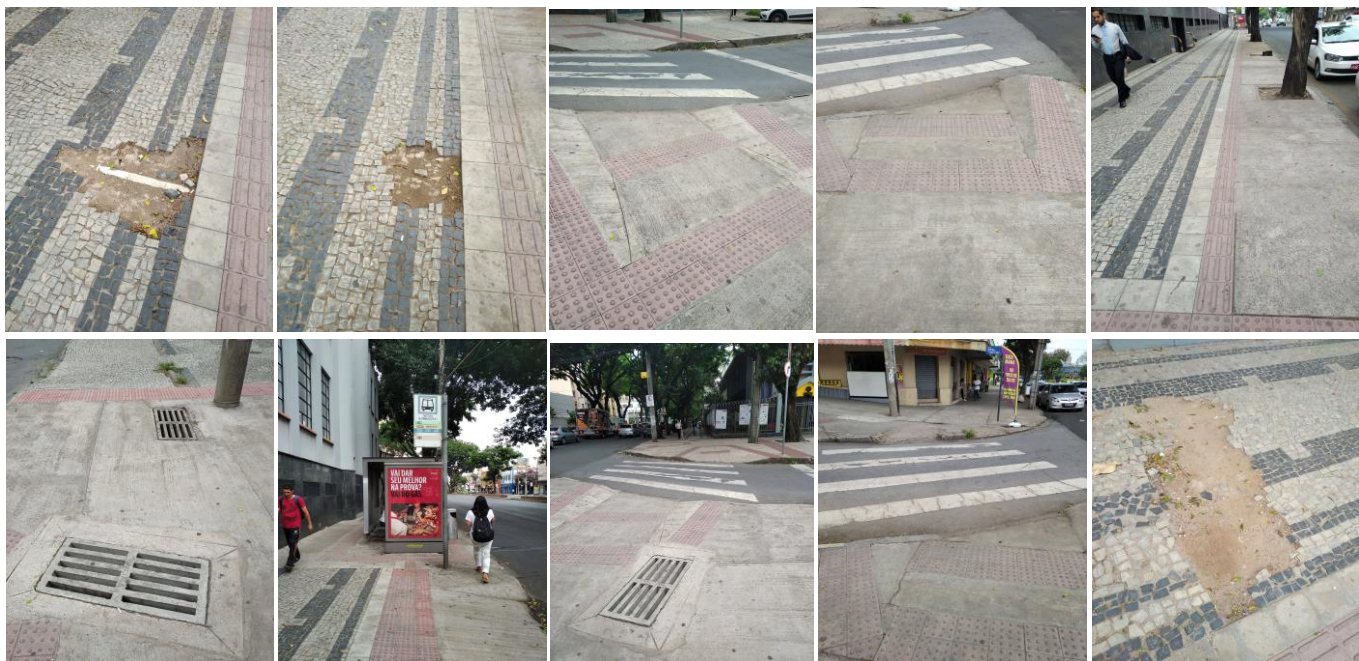
Fotos Complementares - Detalhes do Passeio

ID	Itens Avaliados	Respostas	Nota
P_7_1	Qual tipo do Rebaixo ?	Rebaixo Tipo 1 (trapézio)	0
P_7_1_1	Se for do Tipo 1, Passeio possui largura livre de 1,2 m ?	Sim	0
P_7_1_2	Se for do Tipo 1, O rebaixo tem abas conforme a norma ?	Não	-1
P_7_2	A rampa do rebaixo tem Inclinação da norma (8,33%) ?	Sim	0
P_7_3	O rebaixo possui piso tátil ?	Tem só piso de alerta	-1
P_7_3_1	O piso tátil de alerta e direcional do rebaixo está conforme a norma ?	Não	-1
P_8_1	O piso tátil está no eixo da faixa livre ?	Não	0
P_8_2	Se tem uma leve mudança de direção está conforme a norma ?	Não	0
P_8_3	Se tem mudança de direção de 90º ou maior está conforme a norma ?	0	0
P_8_4	Se tem mudança de direção de três faixas direcionais está conforme a norma ?	0	0
P_8_5	Se tem mudança de direção de quatro faixas direcionais está conforme a norma?	0	0
P_8_6	Tem piso tátil em pontos de ônibus conforme a norma?	Sim	0
P_8_7	O piso tátil tem conexão com os lotes vizinhos?	Sim	0

P_8_8	O piso tátil está em boas condições aparentes?	Sim	0
P_8_9	O piso tátil apresenta desenho com bom senso?	Sim	0
P_13_1	Dispositivo de Drenagem está devidamente instalado e bem conservado?	Sim	0
P_13_2	Dispositivo de Drenagem oferece risco para caminamento seguro de pedestre?	Sim	-5
