# Lote 4 - Rota: Contorno

| Diagnóstico da Calçada | Qualidade do Serviço | |
| Endereço: Av.Contorno, 4099 | <b>70</b> | <b>C</b> |

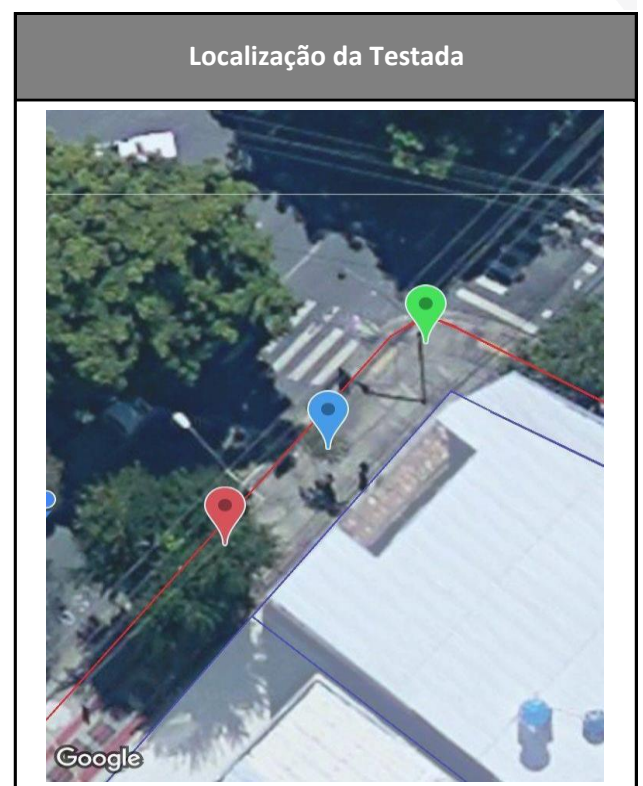
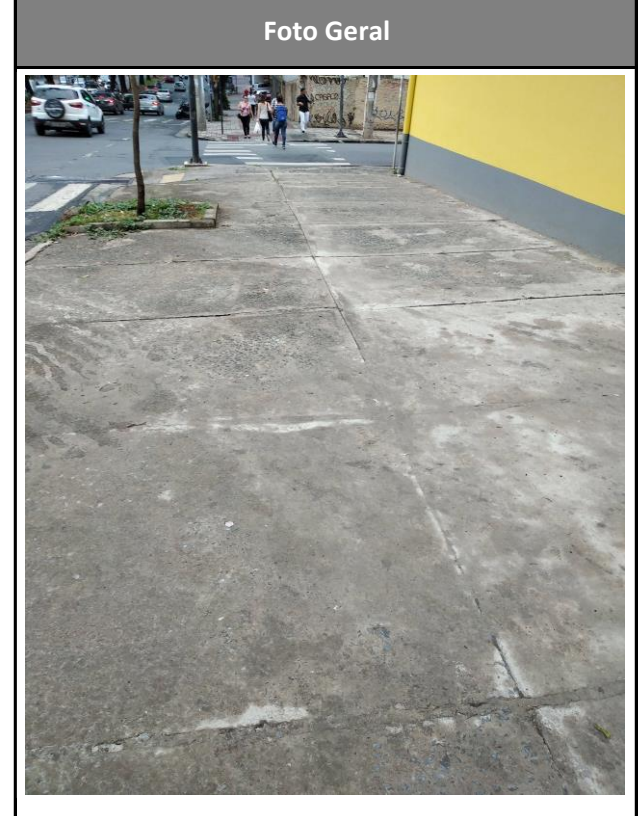
| ID | Itens Avaliados | Respostas | Nota |
|---|--|---|---|
| P_4 | Existencia de Buracos ? | Poucos | 5 |
| P_6 | Presença de desniveis ? | Leve | 7 |
| P_11 | O Passeio está no padrao da SMPU ? | Não | 0 |
| P_13 | Existe algum dispositivo de Drenagem sobre a calçada ? | Não | 0 |

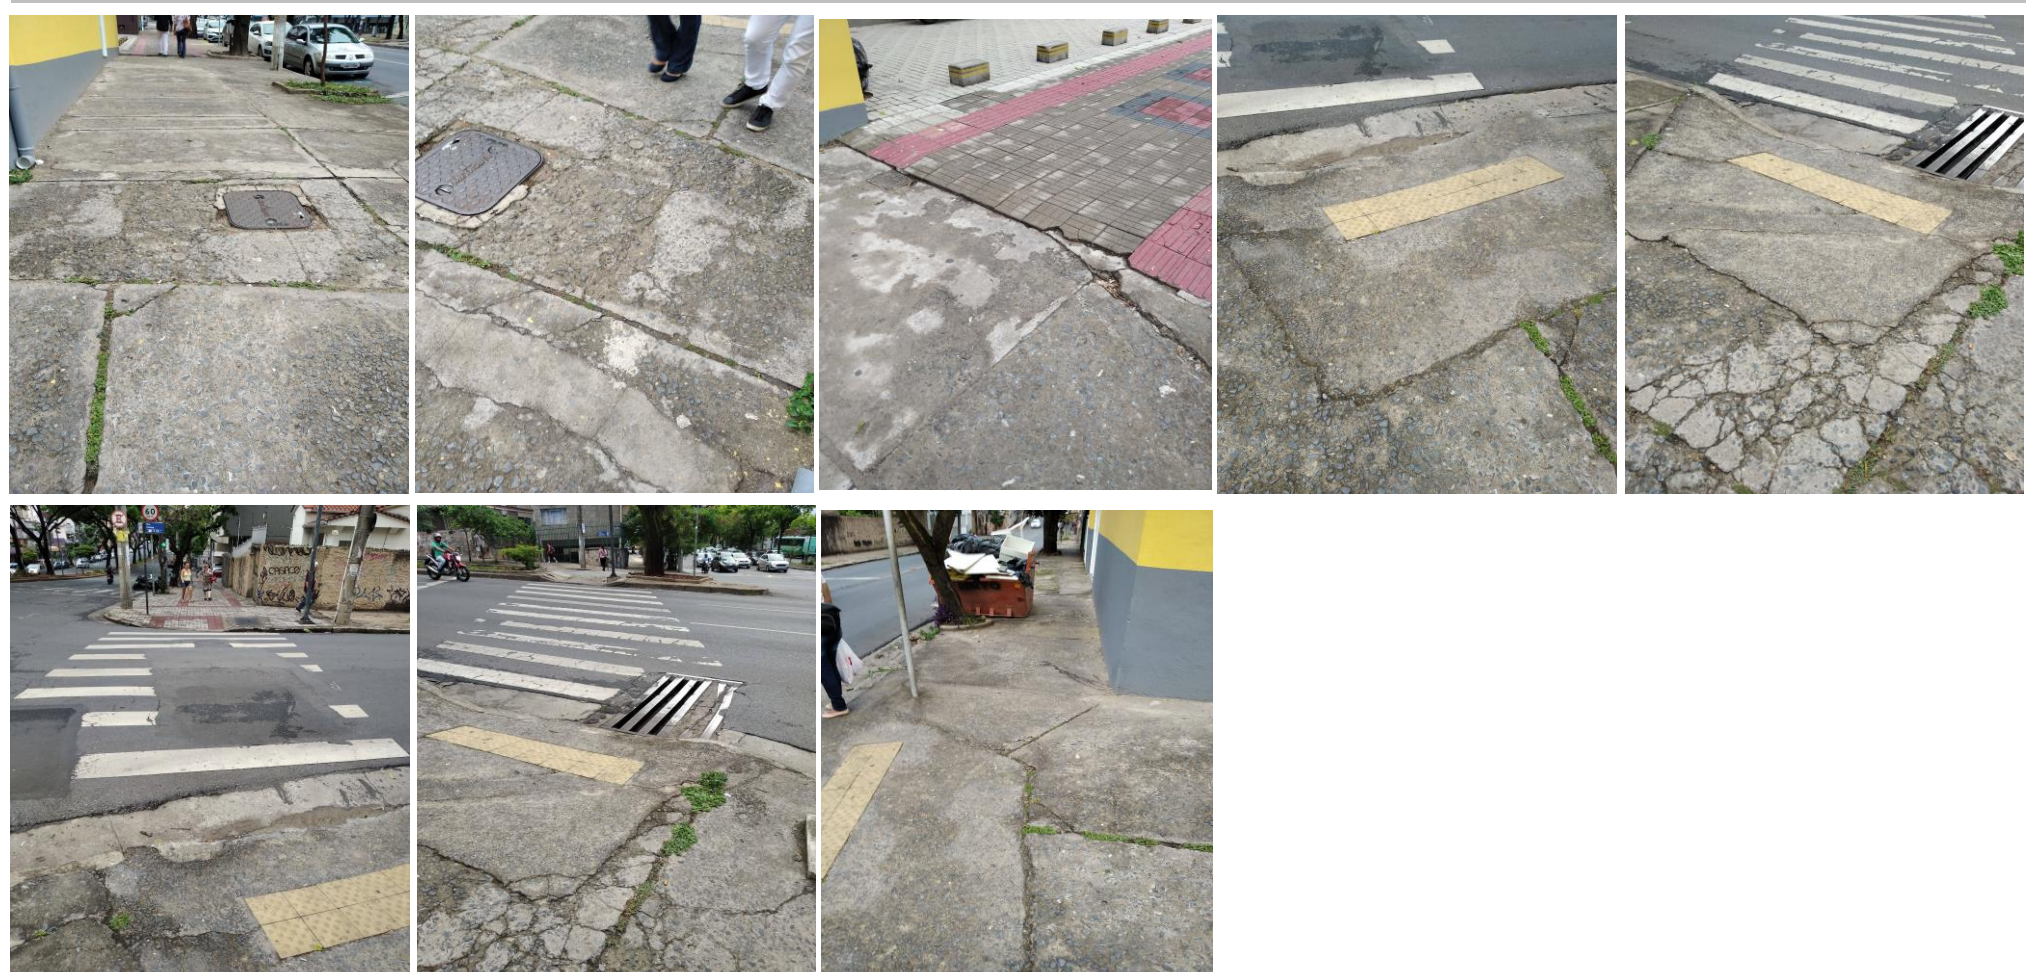
## Fotos Complementares - Detalhes do Passeio

| ID | Itens Avaliados | Respostas | Nota |
|---|---|---|---|
| P_7_1_2 | Se for do Tipo 1, O rebaixo tem abas conforme a norma ? | Não | 0 |
| P_7_3 | O rebaixo possui piso tátil ? | Tem só piso de alerta | 0 |
