Lote 1 - Rota: Padre Pedro Pinto

FRATAR
ENGENHARIA CONSULTIVA

Diagnóstico da Calçada	Qualidade do Serviço	
Endereço: Rua Padre Pedro Pinto, s/nº	55	C
Data do Registro: 13/11/2019 11:03:46		
Num. Lote CTM: 210384100340

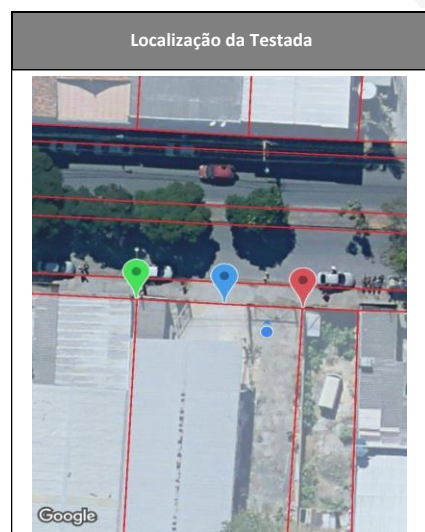
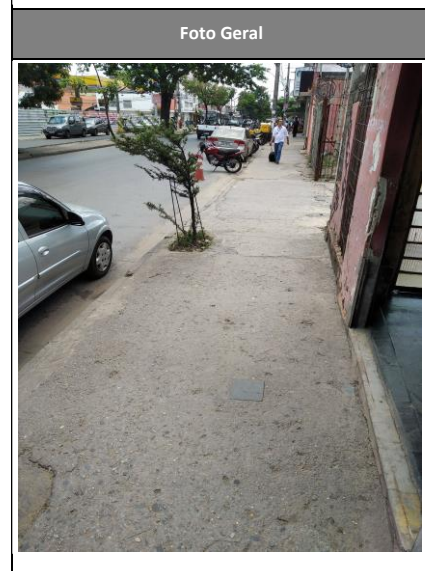
ID	Itens Avaliados	Respostas	Nota
P_1	O Mobiliário urbano está dentro da faixa de serviço de 70 cm ?	Sim	-
P_2	Qual a largura livre do Passeio ?	Acima de 1.50 m	10
P_3	Tipo de revestimento da calçada ?	Concreto	10
P_4	Existência de Buracos ?	Poucos	5
P_5	Condições Gerais do Piso e meio-fio da calçada ?	Péssimo	0
P_6	Presença de desníveis ?	Nenhum	10
P_7	Tem rebaixamento de calçada para Pedestre ?	Não	10
P_8	Possui piso tátil ao longo da Calçada ?	Não	-
P_9	A calçada Possui Rebaixamento de Veículos correto ?	Não	0
P_10	Existência de altura livre menor que 2,10 m ?	Não	-
P_11	O Passeio está no padrão da SMPU ?	Não	0
P_12	A testada possui prática de estacionamento sobre o passeio ?	Não	10
P_13	Existe algum dispositivo de Drenagem sobre a calçada ?	Não	0
P_14	Existe PED em frente a testada ?	Não	-
P_15	Existe FTP em frente a testada ?	Não	-
P_16	Classificação geral da calçada pelo pesquisador.	Ruim	0
