Lote 4 - Rota: Contorno

FRATAR
ENGENHARIA CONSULTIVA

Diagnóstico da Calçada	Qualidade do Serviço	
Endereço: Av.Contorno, 3861	65	C
Data do Registro: 09/11/2019 15:34:50		
Num. Lote CTM: 70073400300

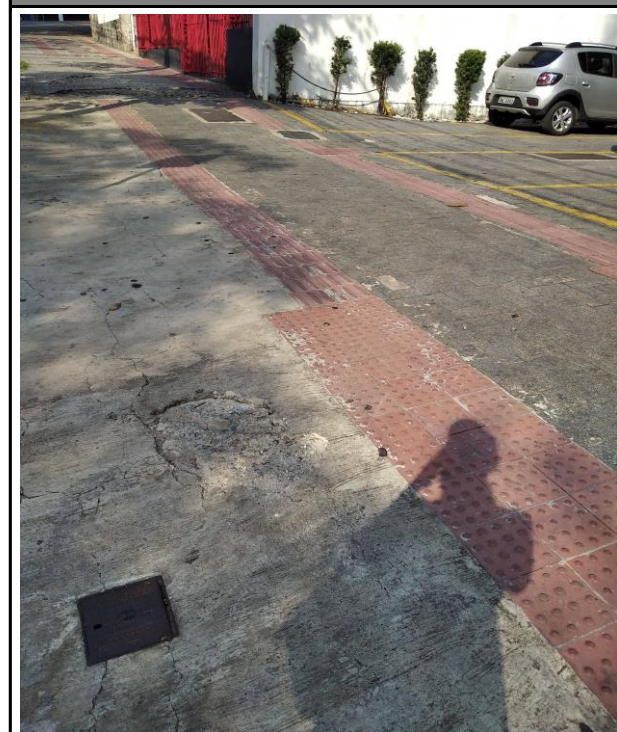
Foto Geral

ID	Itens Avaliados	Respostas	Nota
P_1	O Mobiliário urbano está dentro da faixa de serviço de 70 cm ?	Sim	-
P_2	Qual a largura livre do Passeio ?	Acima de 1.50 m	10
P_3	Tipo de revestimento da calçada ?	Outro	0
P_4	Existência de Buracos ?	Poucos	5
P_5	Condições Gerais do Piso e meio-fio da calçada ?	Ótimo(a)	10
P_6	Presença de desniveis ?	Nenhum	10
P_7	Tem rebaixamento de calçada para Pedestre ?	Não	10
P_8	Possui piso tátil ao longo da Calçada ?	Sim	-
P_9	A calçada Possui Rebaixamento de Veículos correto ?	N.A	0
P_10	Existência de altura livre menor que 2,10 m ?	Não	-
P_11	O Passeio está no padrão da SMPU ?	Não	0
P_12	A testada possui prática de estacionamento sobre o passeio ?	Não	10
P_13	Existe algum dispositivo de Drenagem sobre a calçada ?	Não	0
P_14	Existe PED em frente a testada ?	Não	-
P_15	Existe FTP em frente a testada ?	Não	-
P_16	Classificação geral da calçada pelo pesquisador.	Ótimo(a)	10
