# Lote 1 - Rota: Padre Pedro Pinto

Diagnóstico da Calçada	Qualidade do Serviço	
Endereço: Rua Padre Pedro Pinto, 2589	60	C
Data do Registro: 21/11/2019 10:57:31		
Num. Lote CTM: 210609600530

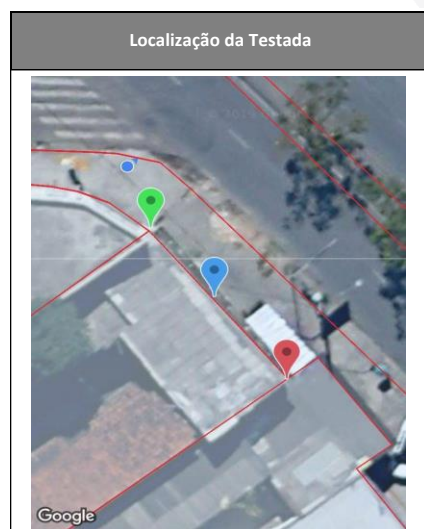
ID	Itens Avaliados	Respostas	Nota
P_1	O Mobiliário urbano está dentro da faixa de serviço de 70 cm ?	Sim	-
P_2	Qual a largura livre do Passeio ?	Acima de 1.50 m	10
P_3	Tipo de revestimento da calçada ?	Concreto	10
P_4	Existência de Buracos ?	Poucos	5
P_5	Condições Gerais do Piso e meio-fio da calçada ?	Regular	5
P_6	Presença de desníveis ?	Nenhum	10
P_7	Tem rebaixamento de calçada para Pedestre ?	Não	10
P_8	Possui piso tátil ao longo da Calçada ?	Não	-
P_9	A calçada Possui Rebaixamento de Veículos correto ?	N.A	0
P_10	Existência de altura livre menor que 2,10 m ?	Não	-
P_11	O Passeio está no padrão da SMPU ?	Não	0
P_12	A testada possui prática de estacionamento sobre o passeio ?	Não	10
P_13	Existe algum dispositivo de Drenagem sobre a calçada ?	Não	0
P_14	Existe PED em frente a testada ?	Não	-
P_15	Existe FTP em frente a testada ?	Não	-
P_16	Classificação geral da calçada pelo pesquisador.	Ruim	0
