Lote 1 - Rota: Padre Pedro Pinto

Diagnóstico da Calçada	Qualidade do Serviço	
Endereço: Rua Padre Pedro Pinto, 1295	62	C
Data do Registro: 22/11/2019 09:14:09		
Num. Lote CTM: 190397100715

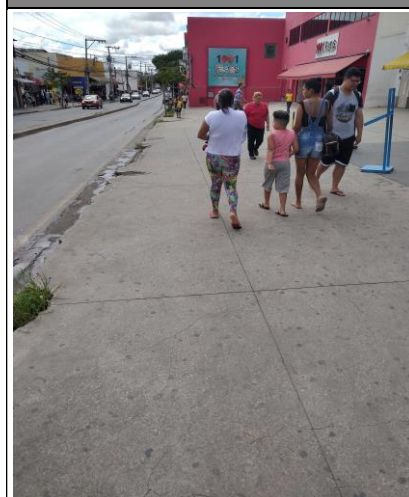
Foto Geral

ID	Itens Avaliados	Respostas	Nota
P_1	O Mobiliário urbano está dentro da faixa de serviço de 70 cm ?	Sim	-
P_2	Qual a largura livre do Passeio ?	Acima de 1.50 m	10
P_3	Tipo de revestimento da calçada ?	Concreto	10
P_4	Existência de Buracos ?	Poucos	5
P_5	Condições Gerais do Piso e meio-fio da calçada ?	Regular	5
P_6	Presença de desníveis ?	Nenhum	10
P_7	Tem rebaixamento de calçada para Pedestre ?	Não	10
P_8	Possui piso tátil ao longo da Calçada ?	Não	-
P_9	A calçada Possui Rebaixamento de Veículos correto ?	Não	0
P_10	Existência de altura livre menor que 2,10 m ?	Não	-
P_11	O Passeio está no padrão da SMPU ?	Não	0
P_12	A testada possui prática de estacionamento sobre o passeio ?	Não	10
P_13	Existe algum dispositivo de Drenagem sobre a calçada ?	Sim	0
P_14	Existe PED em frente a testada ?	Não	-
P_15	Existe FTP em frente a testada ?	Não	-
P_16	Classificação geral da calçada pelo pesquisador.	Ótimo(a)	10

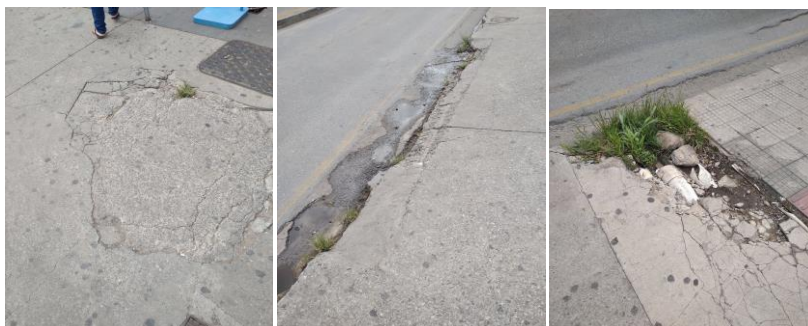
Fotos Complementares - Detalhes do Passeio

P_8_9	O piso tátil apresenta desenho com bom senso?	0	0
P_13_1	Dispositivo de Drenagem está devidamente instalado e bem conservado?	Não	0
P_13_2	Dispositivo de Drenagem oferece risco para caminamento seguro de pedestre?	Sim	0
