Lote 4 - Rota: Contorno

FRATAR
ENGENHARIA CONSULTIVA

Diagnóstico da Calçada	Qualidade do Serviço	
Endereço: Av.Contorno, 9530 Data do Registro: 28/10/2019 15:52:36 Num. Lote CTM: 10235500180	83	B

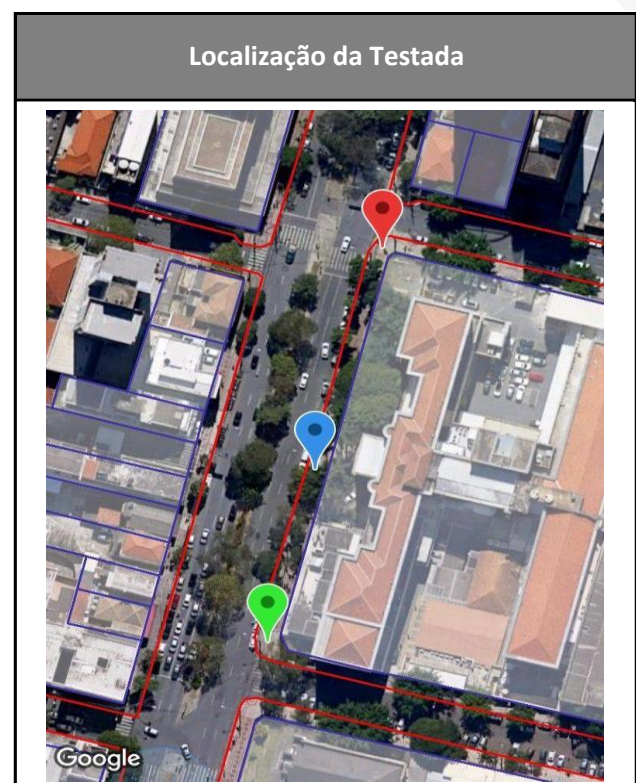
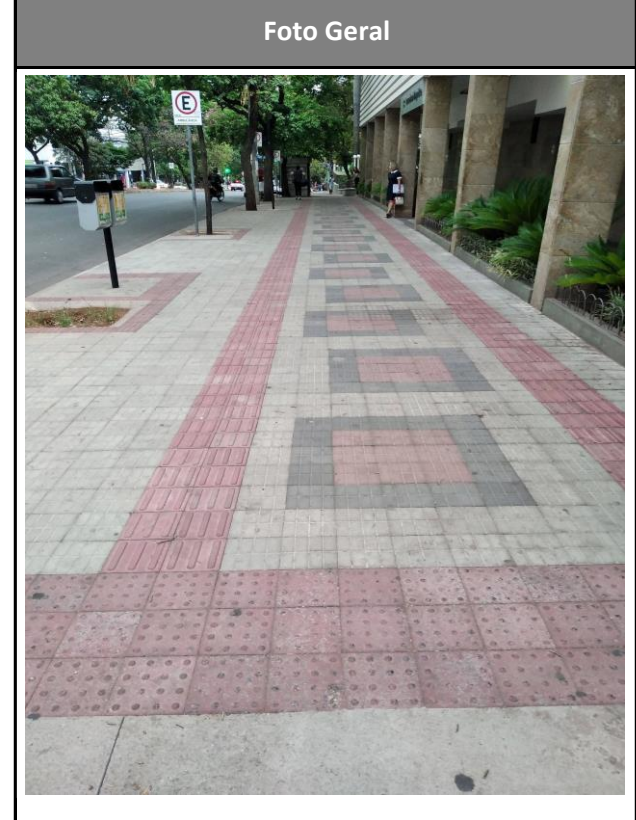
ID	Itens Avaliados	Respostas	Nota
P_1	O Mobiliário urbano está dentro da faixa de serviço de 70 cm ?	Sim	-
P_2	Qual a largura livre do Passeio ?	Acima de 1.50 m	10
P_3	Tipo de revestimento da calçada ?	Ladrilho Hidráulico	10
P_4	Existencia de Buracos ?	Nenhum	10
P_5	Condições Gerais do Piso e meio-fio da calçada ?	Ótimo(a)	10
P_6	Presença de desniveis ?	Nenhum	10
P_7	Tem rebaixamento de calçada para Pedestre ?	Sim	8
P_8	Possui piso tátil ao longo da Calçada ?	Sim	-
P_9	A calçada Possui Rebaixamento de Veiculos correto ?	Sim	10
P_10	Existencia de altura livre menor que 2,10 m ?	Não	-
P_11	O Passeio está no padrao da SMPU ?	Sim	5
P_12	A testada possui prática de estacionamento sobre o passeio ?	Sim	0
P_13	Existe algum dispositivo de Drenagem sobre a calçada ?	Não	0
P_14	Existe PED em frente a testada ?	Não	-
P_15	Existe FTP em frente a testada ?	Sim	-
P_16	Classificação geral da calçada pelo pesquisador.	Ótimo(a)	10

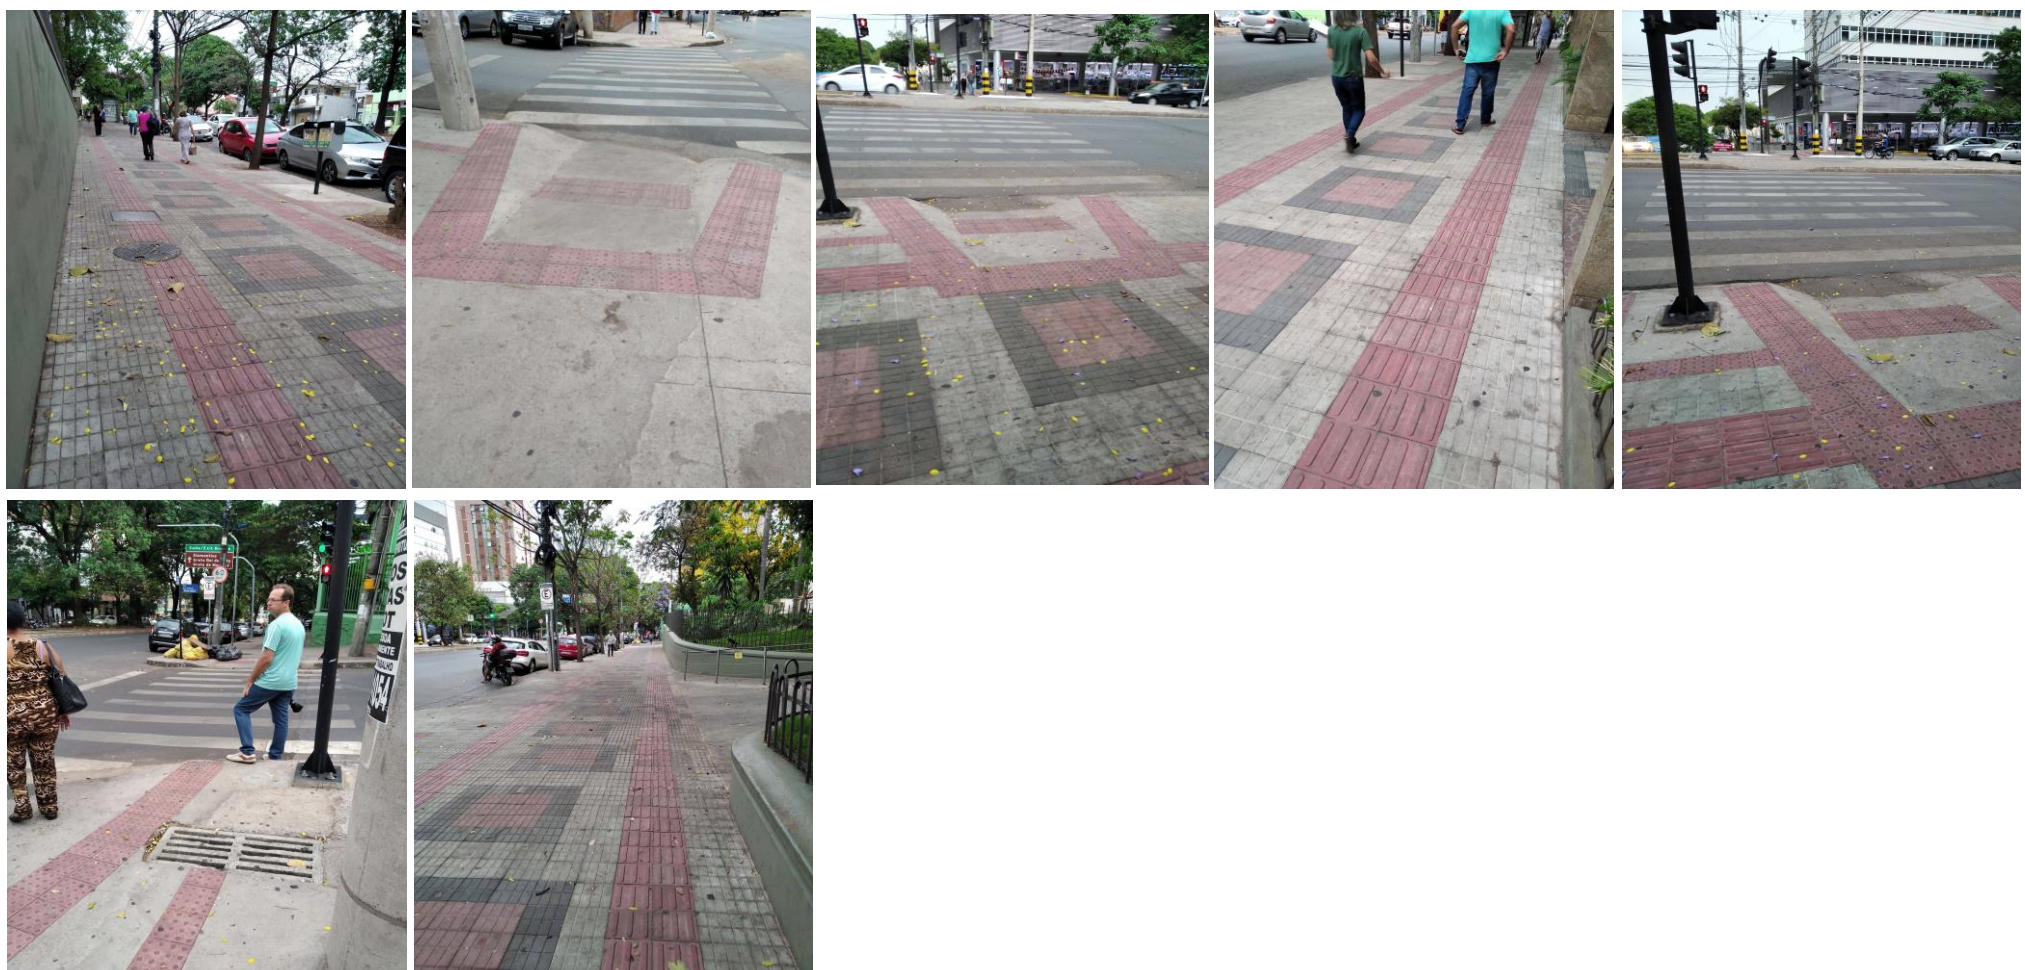
Fotos Complementares - Detalhes do Passeio

ID	Itens Avaliados	Respostas	Nota
P_7_1	Qual tipo do Rebaixo ?	Rebaixo Tipo 1 (trapézio)	0
P_7_1_1	Se for do Tipo 1, Passeio possui largura livre de 1,2 m ?	Sim	0
P_7_1_2	Se for do Tipo 1, O rebaixo tem abas conforme a norma ?	Não	-1
P_7_2	A rampa do rebaixo tem Inclinação da norma (8,33%) ?	Sim	0
P_7_3	O rebaixo possui piso tátil ?	Tem só piso de alerta	-1
P_7_3_1	O piso tátil de alerta e direcional do rebaixo está conforme a norma ?	Sim	0
P_8_1	O piso tátil está no eixo da faixa livre ?	Sim	0
P_8_2	Se tem uma leve mudança de direção está conforme a norma ?	Não	0
P_8_3	Se tem mudança de direção de 90º ou maior está conforme a norma ?	0	0
P_8_4	Se tem mudança de direção de três faixas direcionais está conforme a norma ?	0	0
P_8_5	Se tem mudança de direção de quatro faixas direcionais está conforme a norma?	0	0
P_8_6	Tem piso tátil em pontos de ônibus conforme a norma?	N.A	0
P_8_7	O piso tátil tem conexão com os lotes vizinhos?	Sim	0

P_8_8	O piso tátil está em boas condições aparentes?	Sim	0
P_8_9	O piso tátil apresenta desenho com bom senso?	Sim	0
P_13_1	Dispositivo de Drenagem está devidamente instalado e bem conservado?	0	0
P_13_2	Dispositivo de Drenagem oferece risco para caminhamento seguro de pedestre?	0	0
